LEMVIG KOMMUNE

# KYSTBESKYTTELSE - LEMVIG ROKLUB OG MARINA

UDDRAG AF PROJEKTFORSLAGSNOTAT

A203501-001-TN04

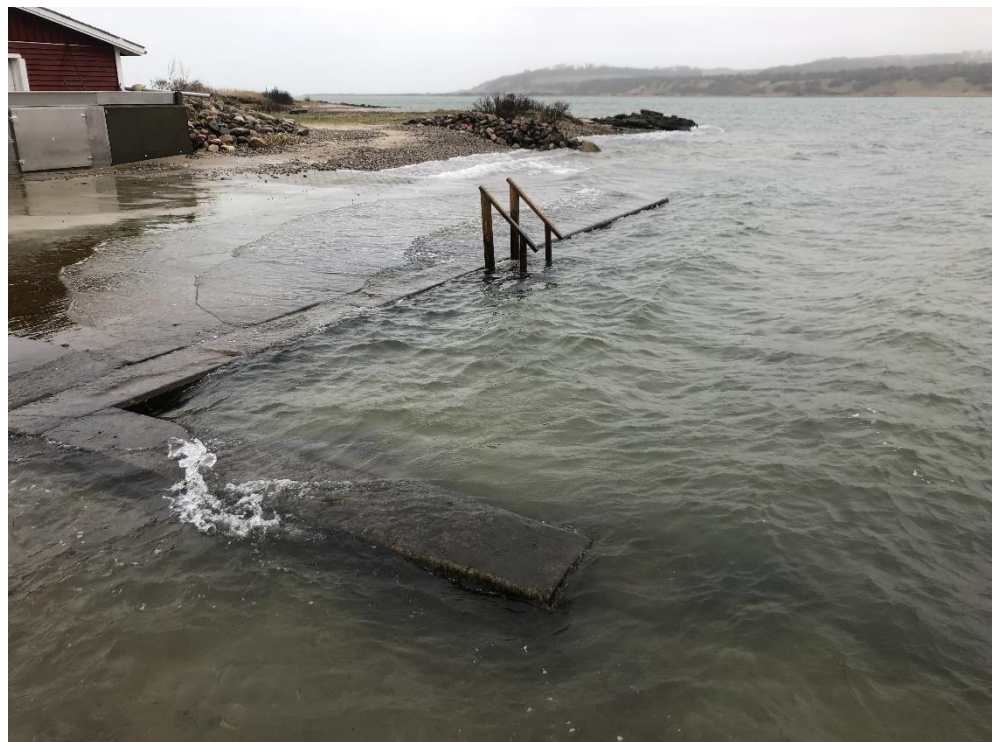
- > Roklubben oplyser at deres platform er opbygget af betonblokke med trap-petrin mod vandet. Roklubben oplyser at platformen oprindeligt blev bygget med 1,6 m vanddybde men at der siden er sket betydelig tilsanding.
- > Der ligger to høfder øst for båderampen. Høfde 1 fremgår ikke af ortofotos fra 2018 og må være forholdsvist nyanlagt. Høfden er kort, og ser ikke ud til at have ret stor effekt.
- > Høfde 2 består af betonbrokker og fliser som strækker sig 5-6 m ud i vandet. Høfden har formået at holde på stranden vest for høfden (strand 1), men vanddybden ved spidsen af høfden er kun 20-30 cm. Der kan derfor antageligt passere en del sand omkring høfden i forbindelse med bølger fra Nord (Nisum bredning).

Foto 1 Roklubbens platform samt hofde 1 og 2

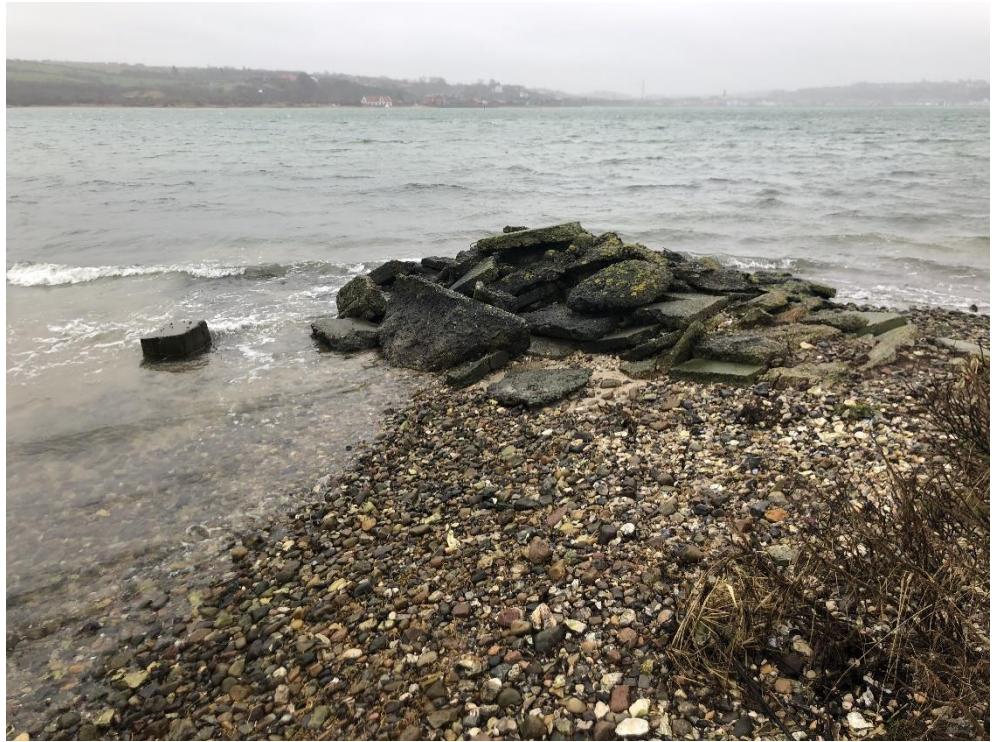
Foto 2      Høfde 2 – bestående af betonbrokker

- > Ca. 75 m stenkastning i forlængelse af Lemvig Marinas ydermole og stenkastning
- > Ca. 700-800 m<sup>3</sup> strandfodring med sand
- > Forstærkning og forlængelse af hofde 2 til 40-50 m længde og retablering af hofde 3
- > Fjernelse af uvirksom kystbeskyttelse (herunder hofde 1 og 4).

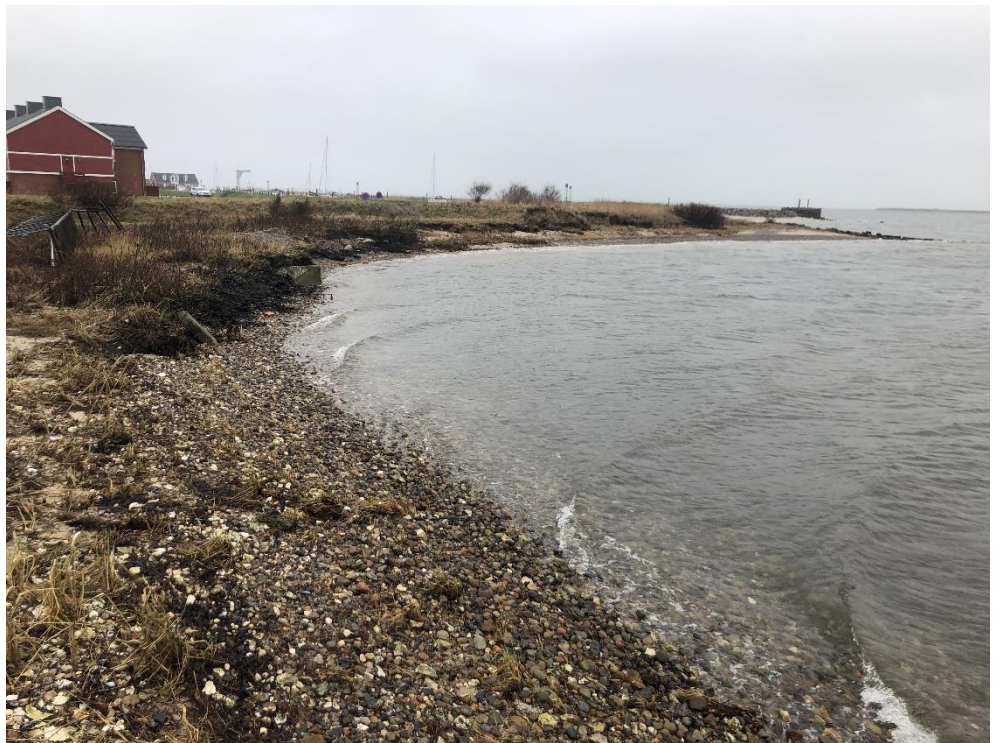
- > Stranden mellem hofde 2 og 3 (strand 1) var forholdsvist stenet i forbindelse med besigtigelsen. Der var tydelige tegn på erosion ved skræntfoden, specielt på den nordøstlige halvdel af stranden vest for hofde 3. Det fremgår af Figur 2-3, at skrænten beskytter det bagvedliggende lave område i tilfælde af højvande. Således vil fortsat erosion af skræntfoden på sigt kunne udgøre en risiko for oversvømmelse af de bagvedliggende områder.

Foto 3      Strand 1 – Stenet strand

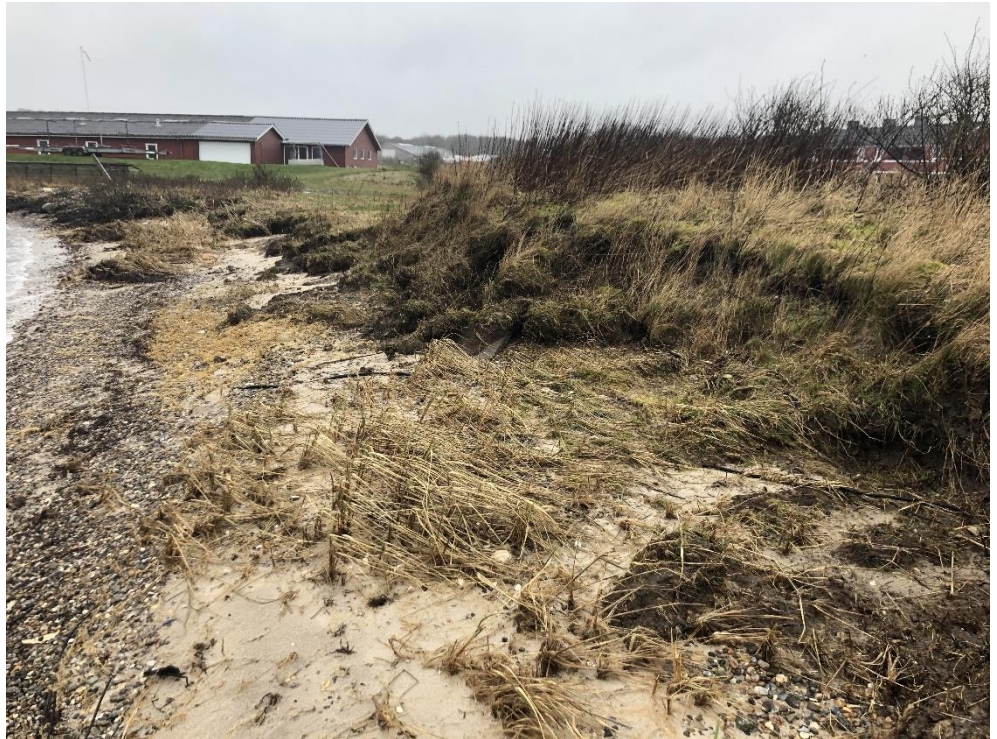
Foto 4      *Strand 1 – Skræntfodserosion*

Der etableres en stenkastning på det eksisterende diges forside med henblik på at stoppe erosionen af diget, som ellers på sigt kan udgøre en risiko for oversvømmelse af det bagvedliggende område, såfremt diget gennembrydes.

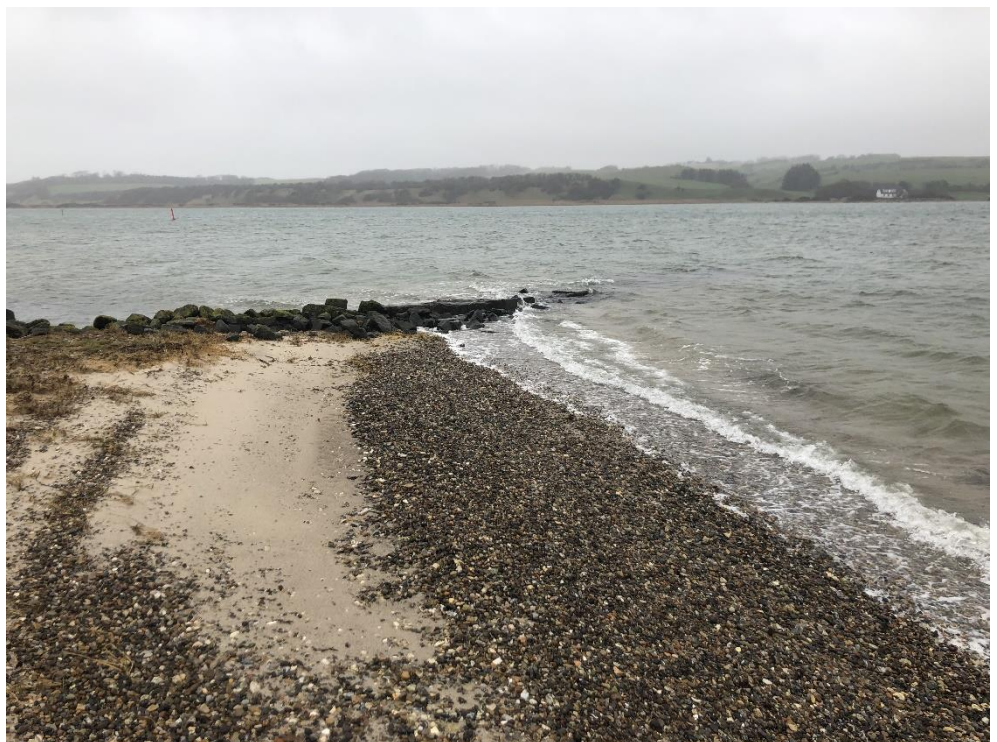
Foto 5      *Høfde 3*

- > Hofde 3 består af 10-50 kg sten udlagt omkring en række hofdeblokke (betonklokke). Hofden har en længde på ca. 25 m og er forholdsvist lav. Hofden har skabt en strand (strand 2) nord for hofden. Men det må formodes, at der passerer en del sand omkring hofden fra strand 2 til strand 1 i forbindelse med store bølger fra nord.

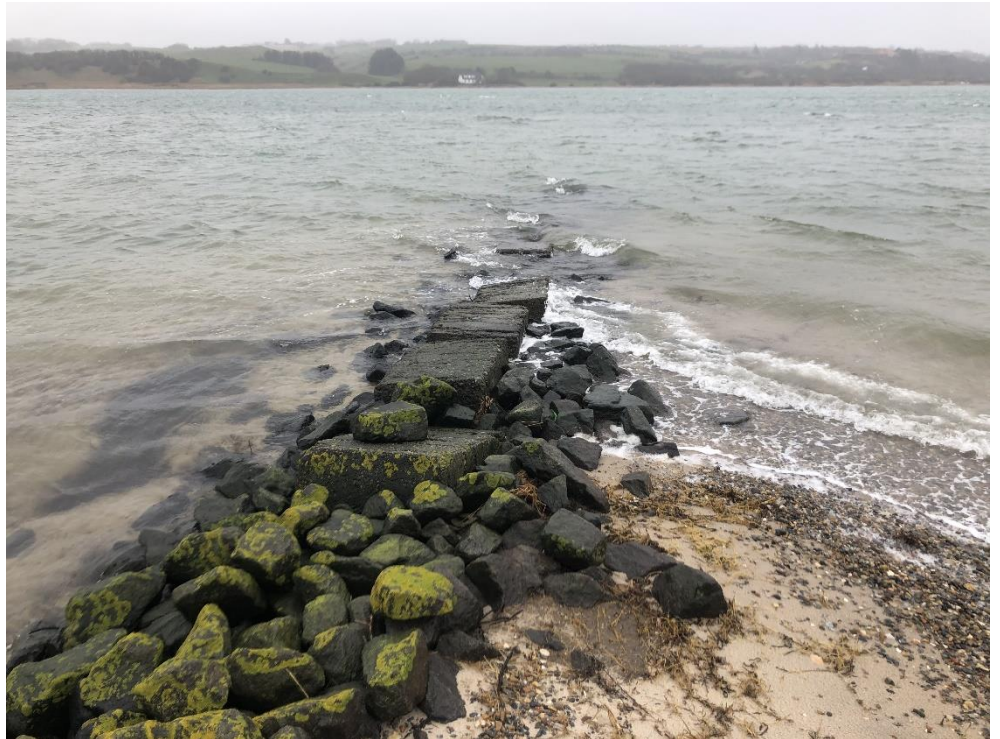
Foto 6      Høfde 3 – bestående af 10-50 kg sten og høfdeblokke

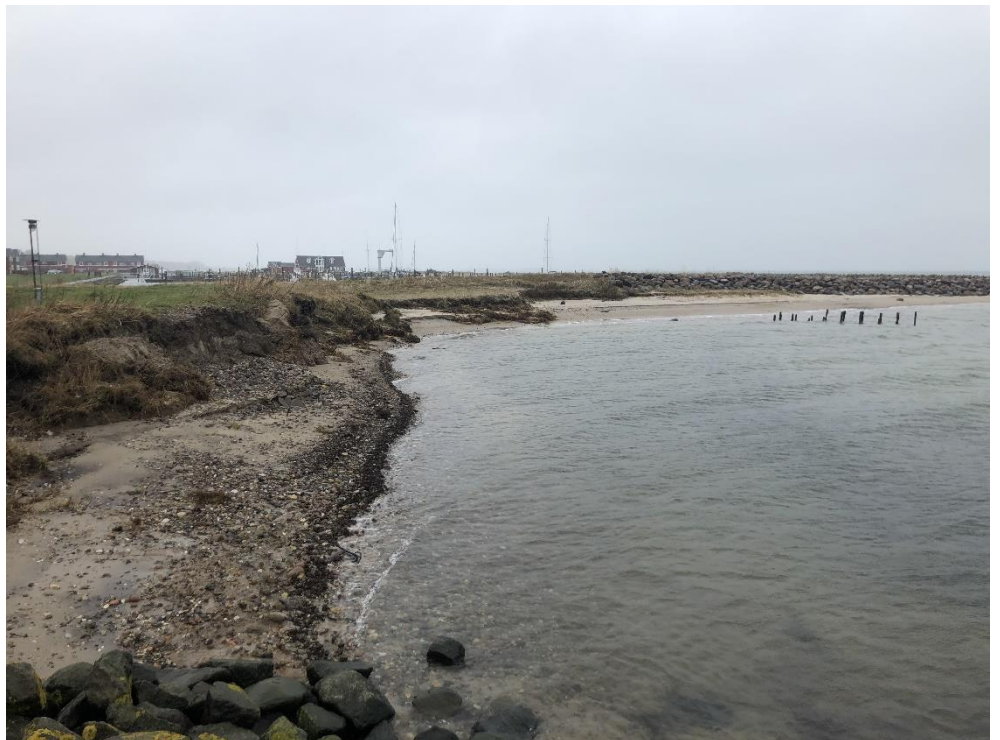
- > Stranden nord for hofde 3 (strand 2) var mindre stenet end strand 1 i forbindelse med besigtigelsen. Der var tydelige tegn på erosion af skræntfoden startende ved stenkastning og mole ved indsejlingen til Lemvig Marina.

Foto 7      Strand 2 – billede taget fra høfde 3

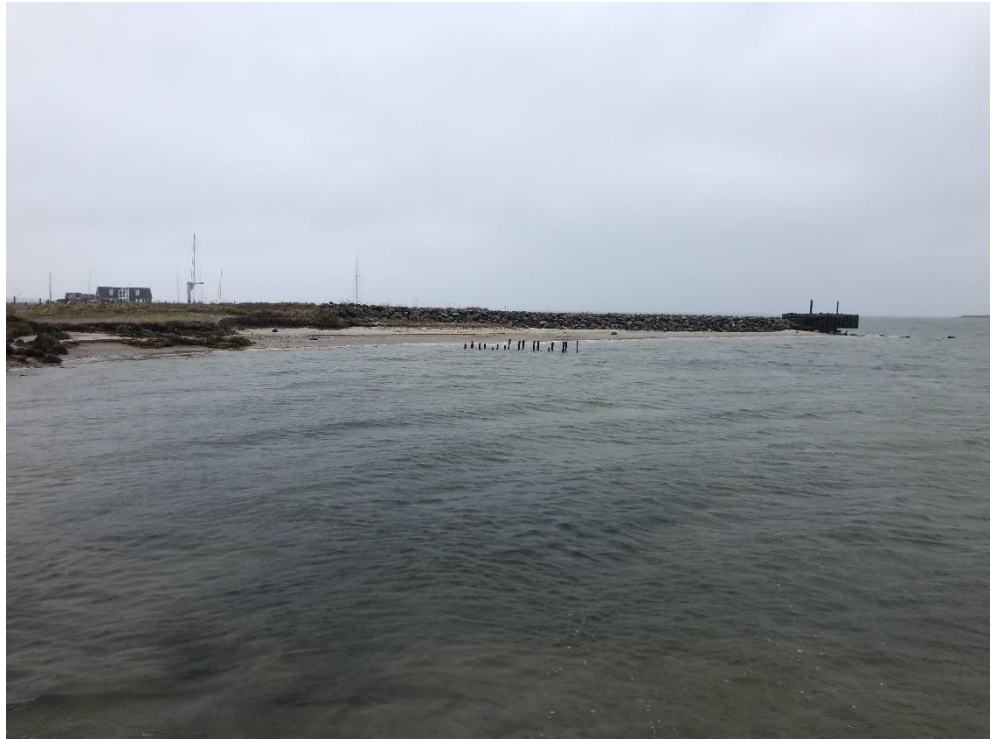
Foto 8 Stenkastning og mole ved indsejlingen til Lemvig Marina
