Lemvig Kommune

# Restaurering af Byn og Sønder- sund

TEKNISK-BIOLOGISK OG EJENDOMSMÆSSIG FORUNDERSØGELSE

| <b>Udgivet</b> | 04-11-2016 |

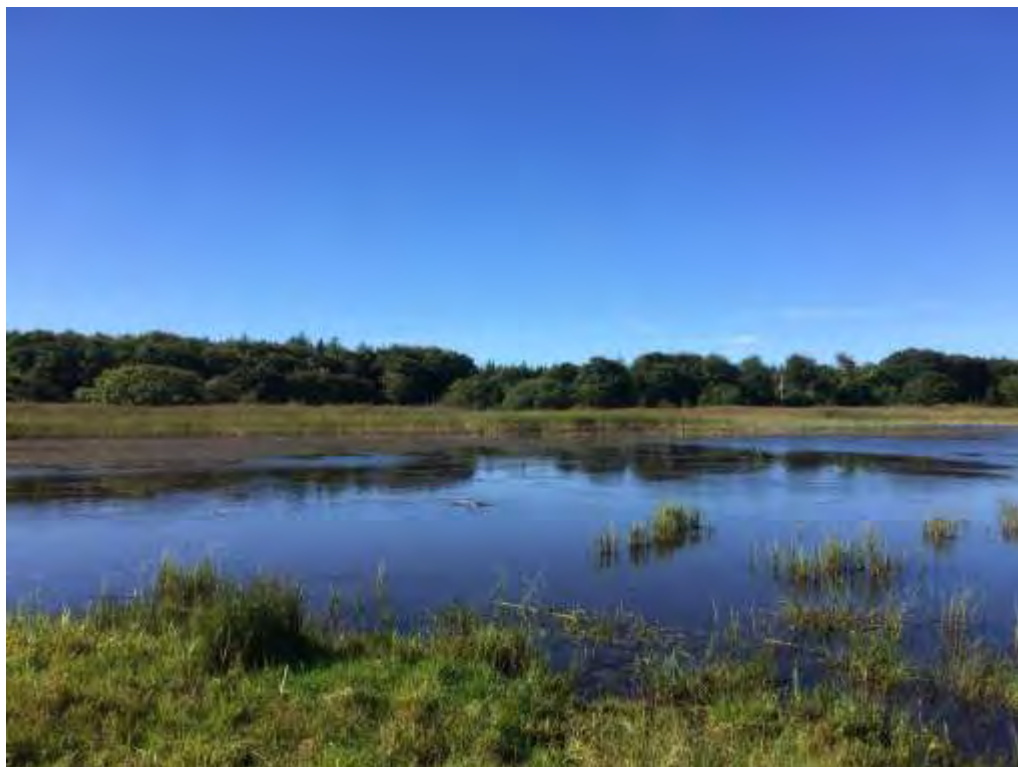
Foto: Byn med tydelig tilgroning af bredzonen og dannelse af rørskov.

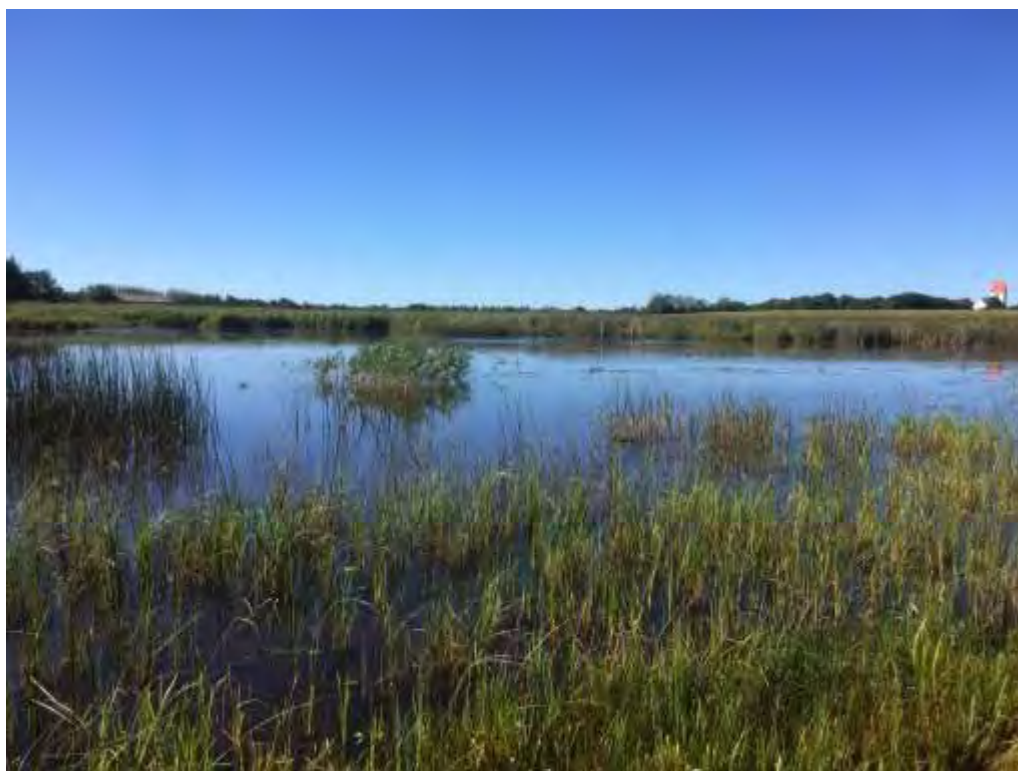
Foto: Søndersund med tydelig tilgroning, særlig i baggrunden.

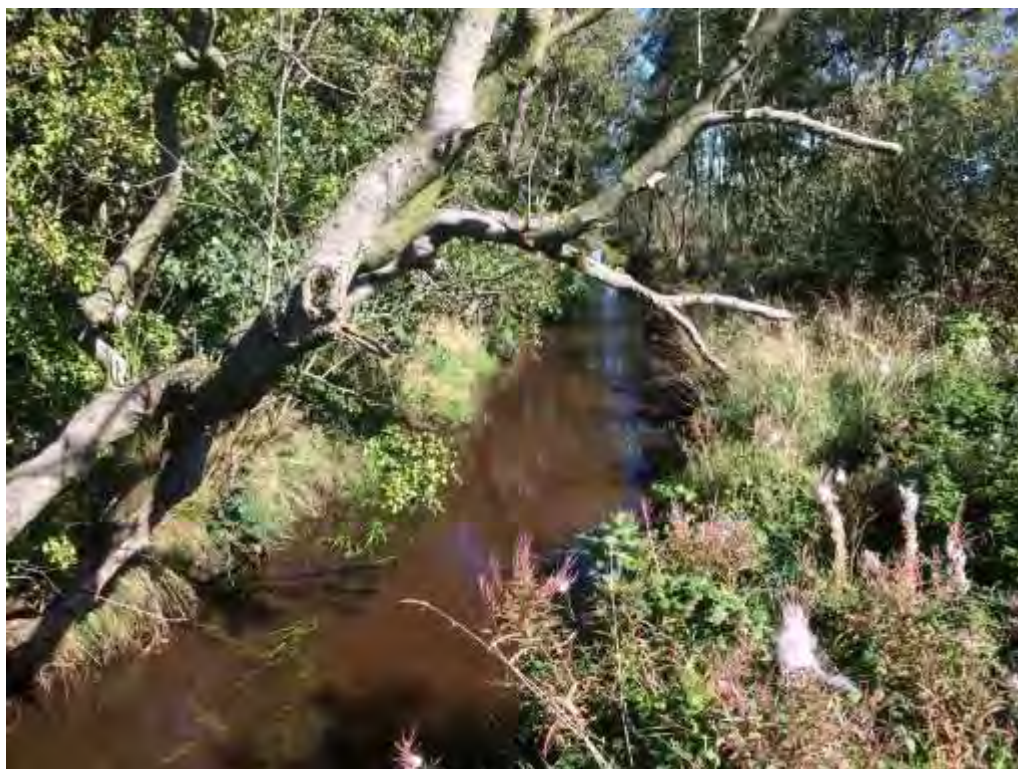
Foto: Grønsmølle Bæk med synlig okkerfarvning af sedimentet.

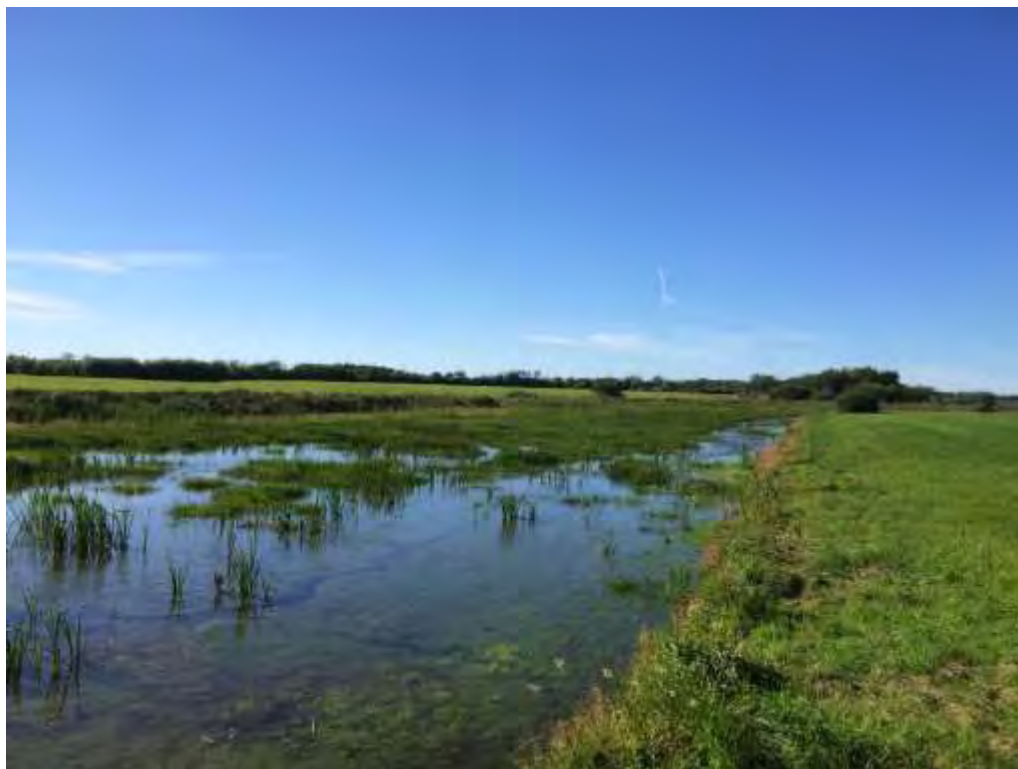
Foto: Okkerfældningsbassin ved Grønkær Bæk. Der ses tydelige strømrrender gennem vegetationen.

I 2014-2015 foretog Lemvig Kommune målinger af jern, fosfor og kvælstof i indløb til og afløb fra okkerfældningsbassinet. Tabel 3.3 viser den gennemsnitlige indløbs- og afløbskoncentration af total-Fe, total-P og total-N (Jane Grooss, Lemvig Kommune, ikke publ. data). Det fremgår, at indløbskoncentrationerne generelt er på niveau med udløbskoncentrationerne. Det tyder således på, at tilbageholdelsen af okkerslam og næringsstoffer er ringe, men da der ikke foreligger oplysninger om vandføringen, kan der ikke beregnes en årlig fjernelse i kg og procent. Det vurderes, at okkerfældningsbassinet har fungeret bedre tidligere. Det bemærkes, at okkerfældningsbassinet er blevet delvist oprenset siden prøvetagningen og måske har genvundet renseeffekt.

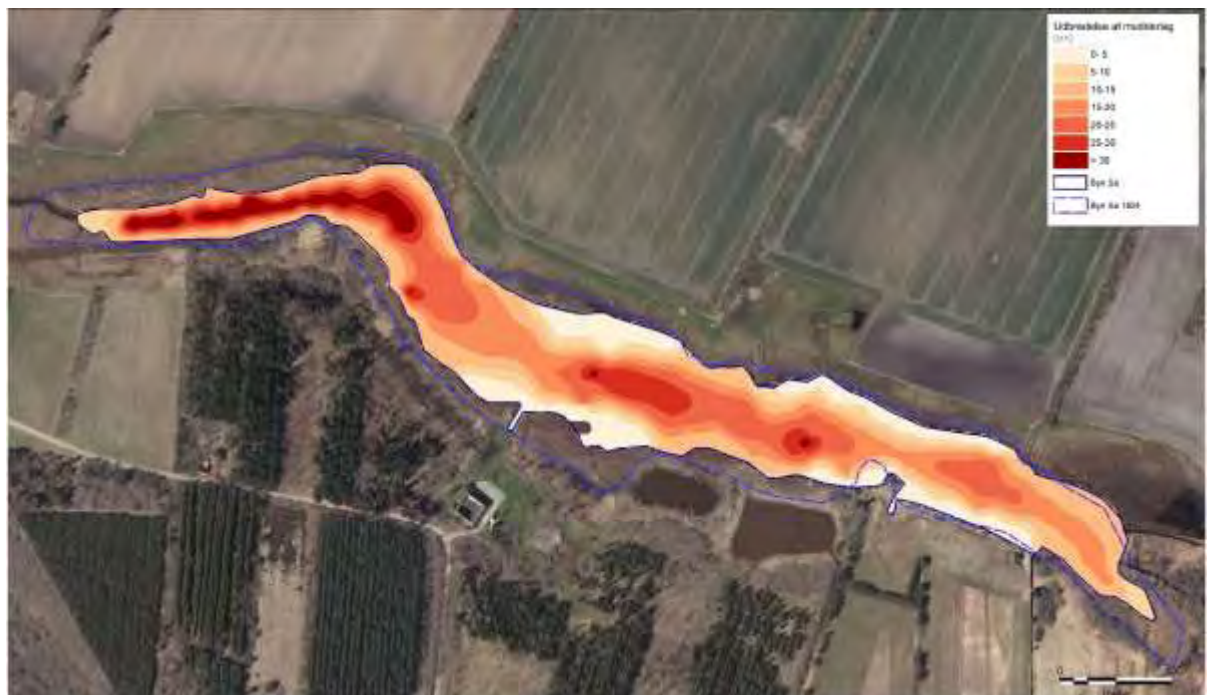
På baggrund af kortlægningen er det beregnet, at der skal fjernes ca. 11.000 m<sup>3</sup> slam fra Byn. I østenden af søen er der dog også aflejret sand, som har reduceret dybden og øget tilgroningen og som derfor også bør fjernes. Mængden her indgår i det samlede overslag på 11.000 m<sup>3</sup>.

Figur 6.4: Tykkelsen af slamlaget (mudderlaget) i Byn og den oprindelige kystlinje fra 1954 (blå linje).

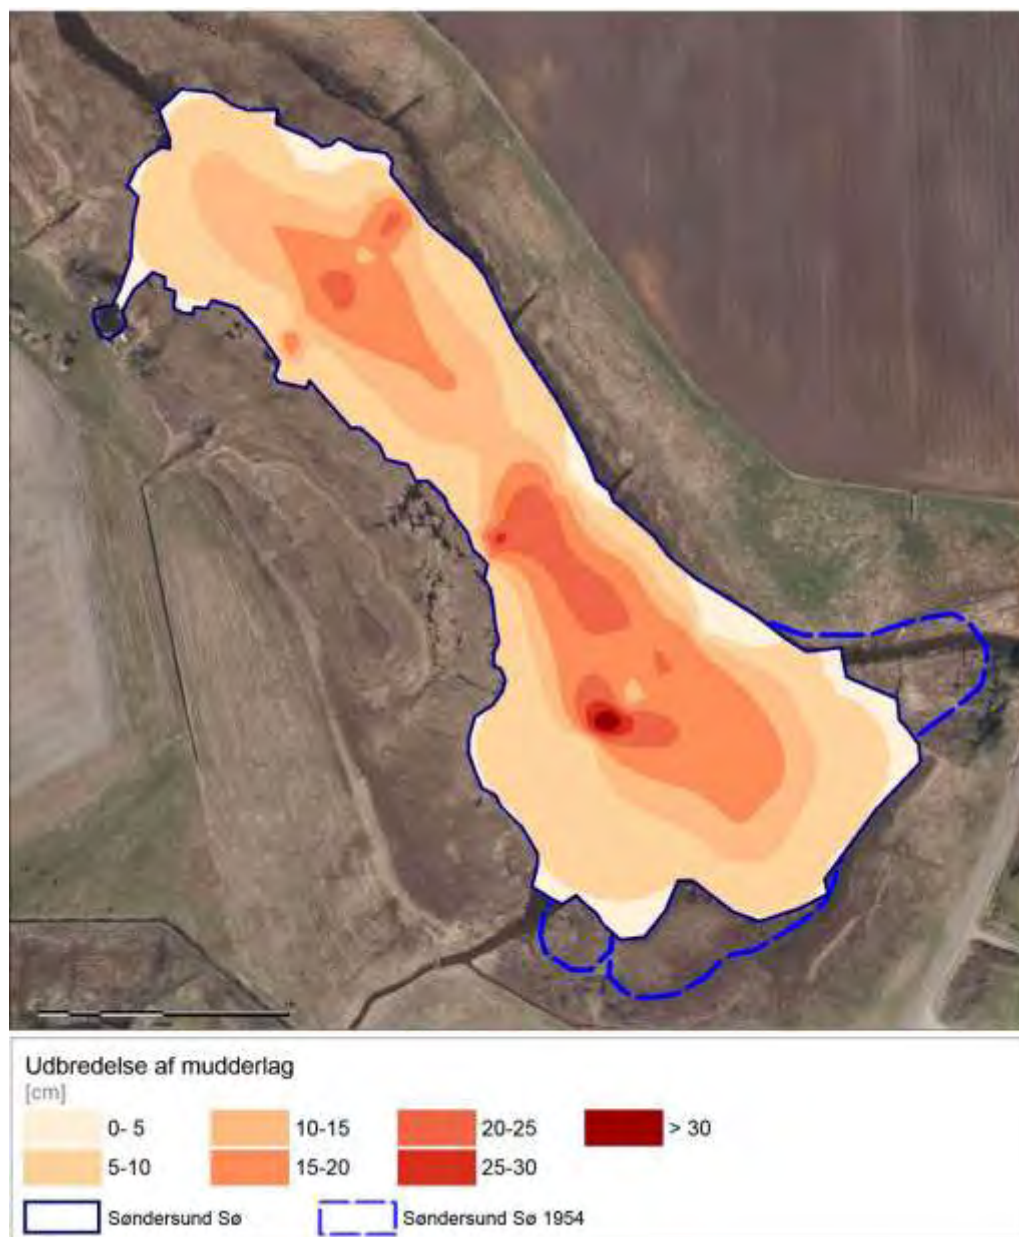
På baggrund af kortlægningen er det beregnet, at der ligger ca. 3.900 m<sup>3</sup> slam i Søndersund. Slamlaget i den centrale del af Søndersund vurderes ikke at være så problematisk, at det er nødvendigt at oprense det som i Byn. Derimod vurderes der at være behov for en oprensning af bredzonen (se afsnit 6.2).

Figur 6.5: Tykkelsen af slamlaget (mudderslaget) i Søndersund og den oprindelige kystlinje fra 1954 (blå linje).

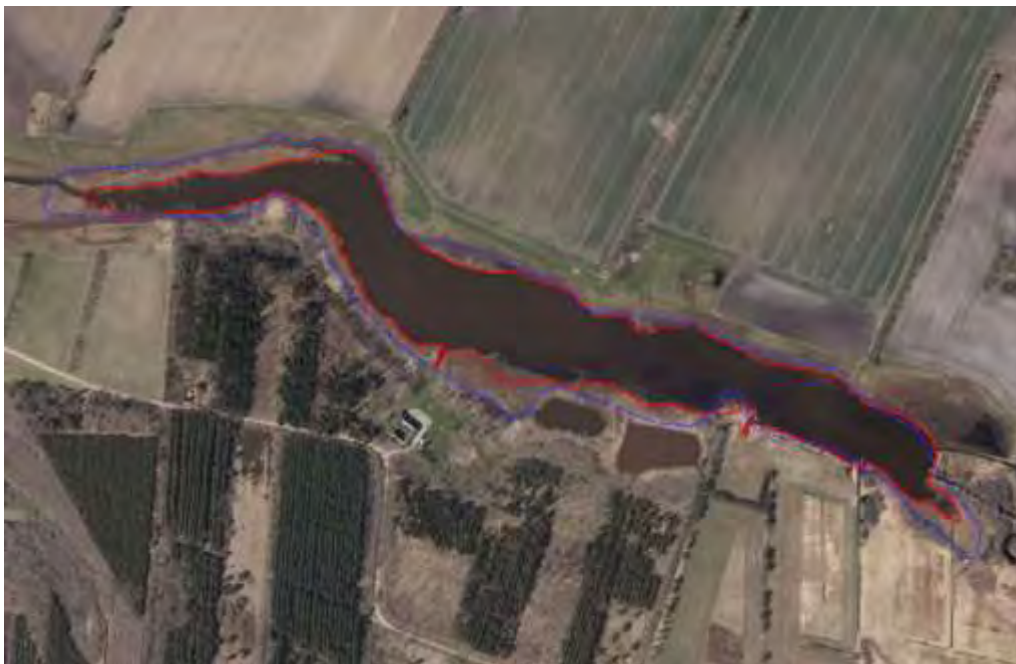
Figur 7.2: Oversigtskort for bredzonernes udbredelse fra 1954 (blå) til 2015 (rød). Bredzonen er i alt tilgroet på ca. 2,5 ha.

Afgravning af bredder - ca. 13.000 m<sup>3</sup>

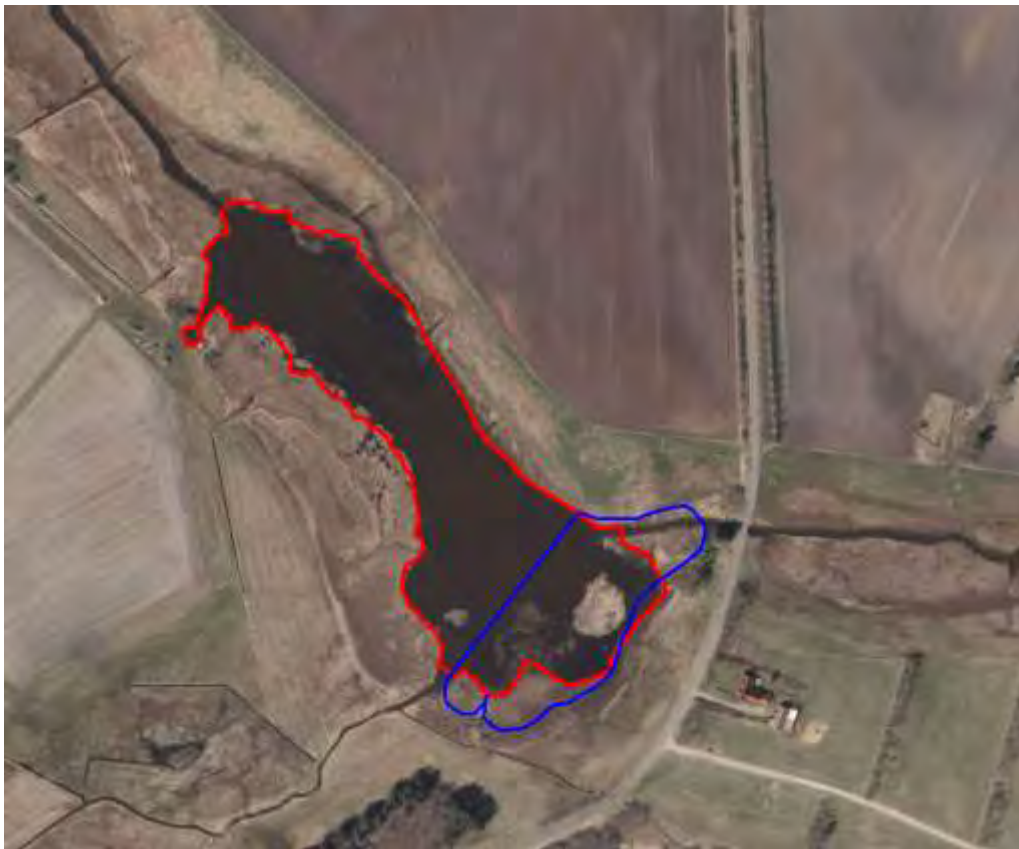
Figur 7.4: Oversigtskort for bredzonernes udbredelse i indløbet til Søndersund fra 1954 (blå) til 2015 (rød). Bredzonerne er i alt tilgroet ca. 0,4 ha i den nordøstlige del af søen.

| Afgravning af bredder - | ca. 1.500 m <sup>3</sup> |
