## Teknisk forundersøgelsesrapport og skitseprojektering o8819\_a Bæk i Kjærdal

Vandområdeplan Jylland-Fyn (2015-2021)

Rapporten beskriver en forundersøgelse og skitseprojektering for indsats i vandområde o8819\_a i Vandplanområdeplan 2015-2021.

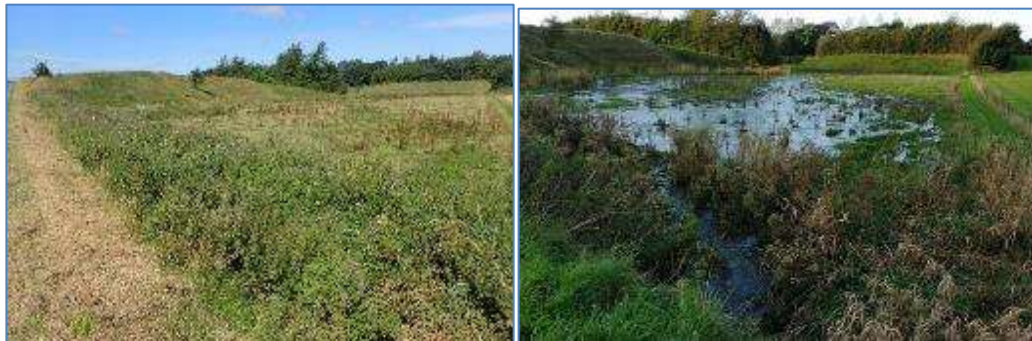
*Prebengårdsbæk ved Mejerivejen, har en meget stor vandføringsvariation. Foto t.v. 24.8.2021 med en vandføring på 2-3 l/s og t.h. 1.10.2021 et oversvømmet vandløb.*

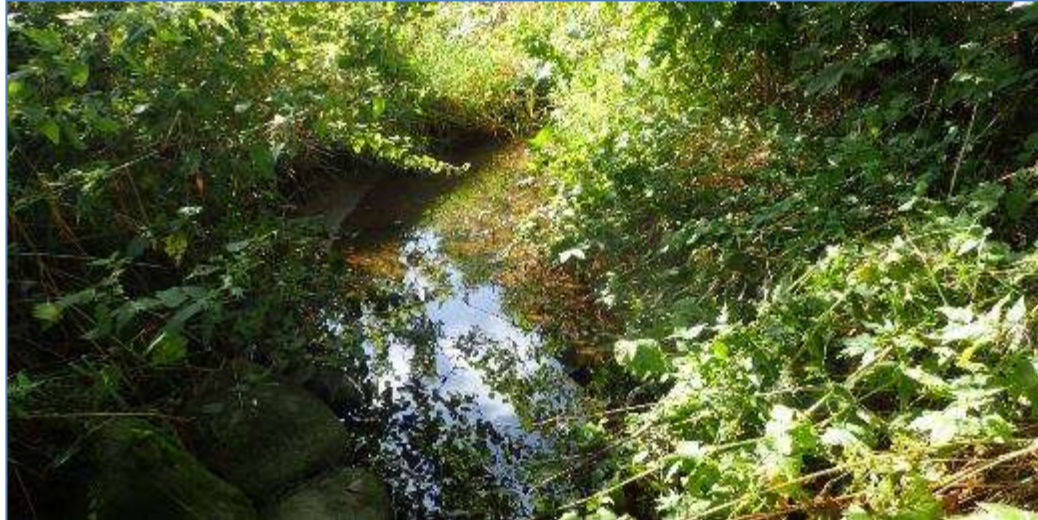
*Bæk i Kjærdal/Prebengårds Bæk strækning A, nedstrøms rørlægning, hvor vandløbets lave vandføring bevirker stillestående vand.*

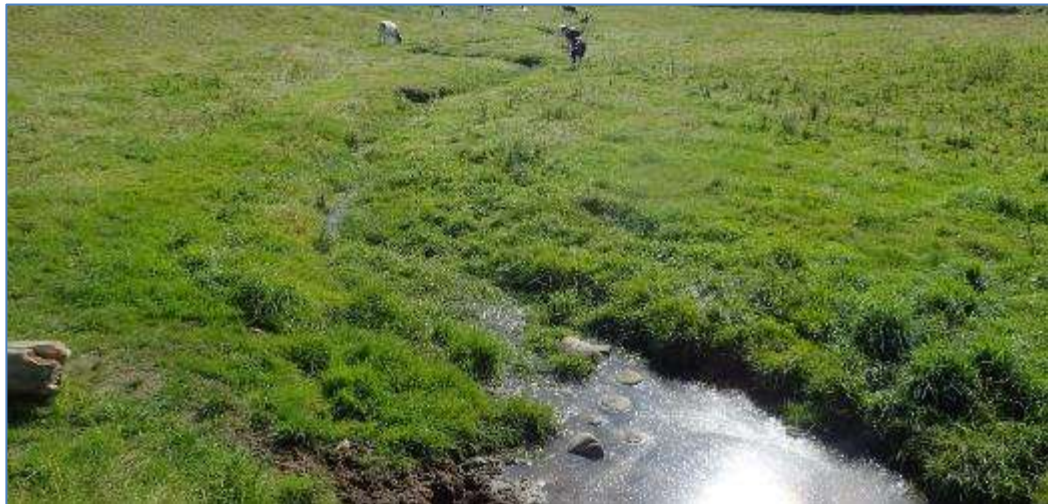
*Bæk i Kjærdal/Prebengårds Bæk strækning B, midt på strækningen hvor vandløbet har et åbent næsten tilgroet forløb. Vandløbet præges også her af meget lav vandføring.*

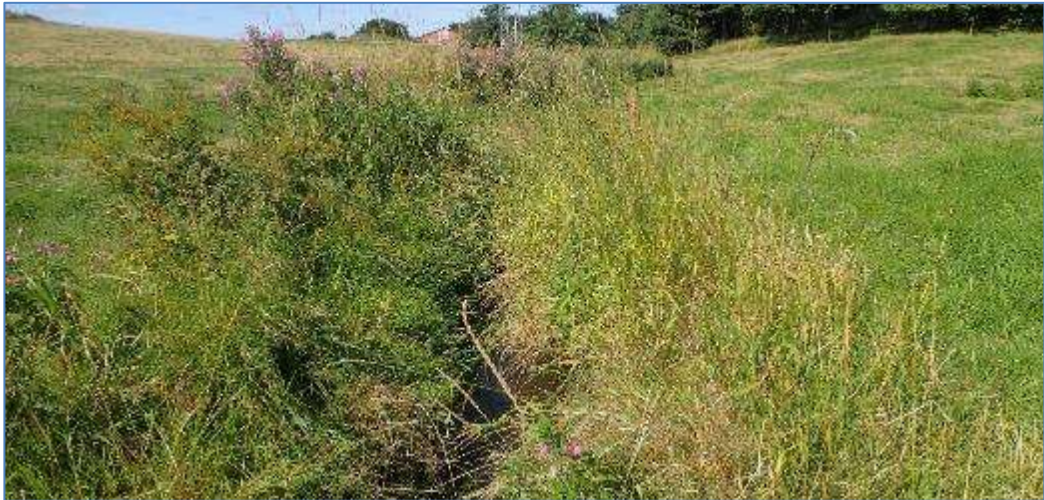
*Bæk i Kjærdal/Prebengårds Bæk strækning B, midt på strækningen hvor vandløbet har et forløb med tæt skyggende urtevegetation på bredderne.*

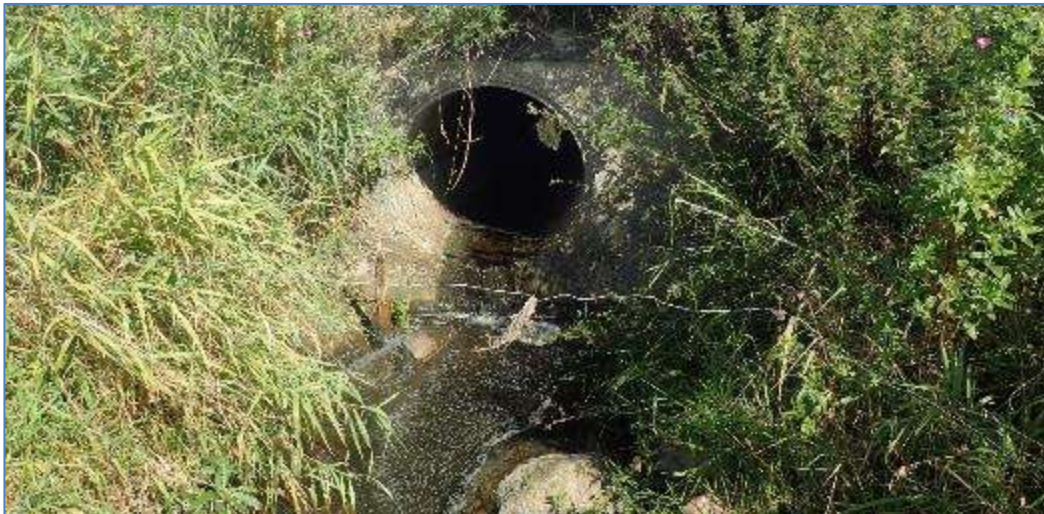
*Bæk i Kjærdal/Prebengårds Bæk ved afslutningen af strækning B hvor vandløbet krydser Mejerivejen, som med et frit fald udgør en spærring for faunaen. Den lave vandføring ses tydeligt.*

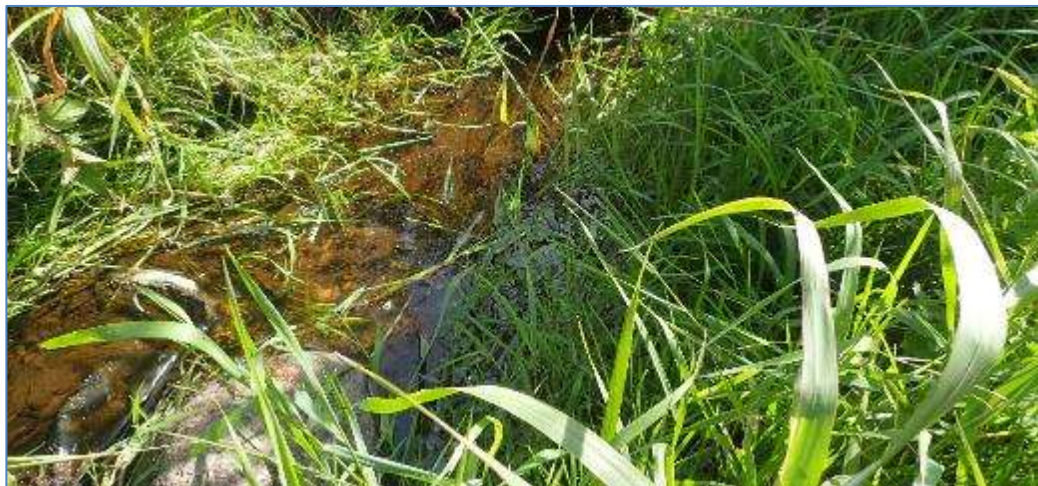
*Bæk i Kjærdal/Prebengårds Bæk ved starten af strækning C umiddelbart nedenfor Mejerivejen, hvor vandløbet fremtræder stillestående og med ringe vandføring. Bundens består af grus, sand og sten.*

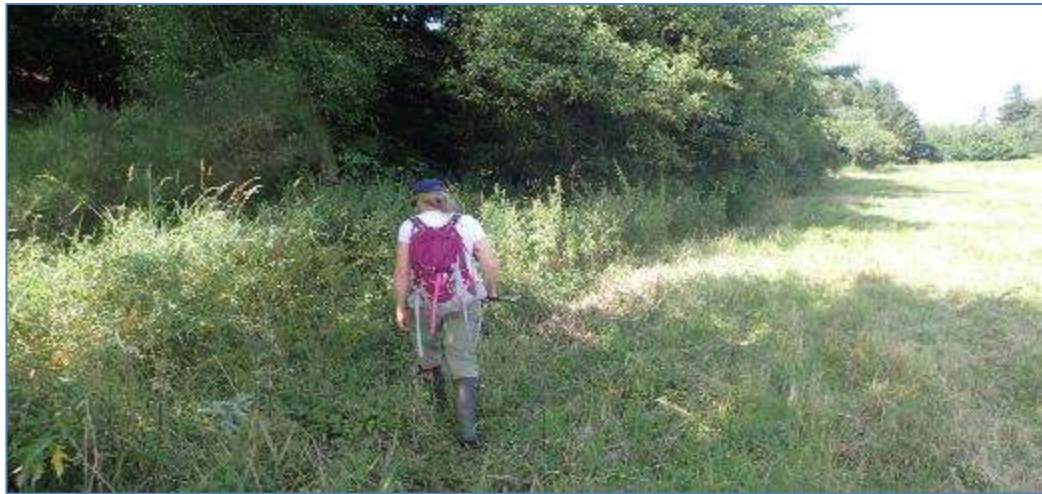
*Bæk i Kjærdal/Prebengårds Bæk strækning C, midt på strækningen, hvor vandføringen nu er øget, men stadig kun udgør 2-3 l/s ved besigtigelsen i september. Vandløbet er de fleste steder tæt skygget af en høj urtebræmme og har fine fysiske forhold.*

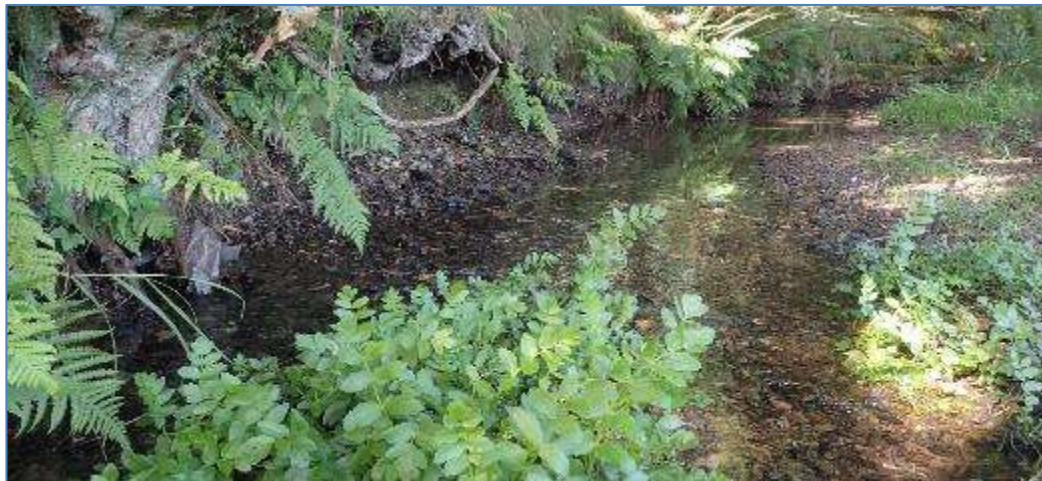
*Bæk i Kjærdal/Prebengårds Bæk strækning C midt på strækningen hvor vandføringen nu er øget, men stadig kun udgør 2-3 l/s ved besigtigelsen i september. Der ses lokalt rigtig fine fysiske forhold, som her hvor gruset er skyllet ud af brinken.*

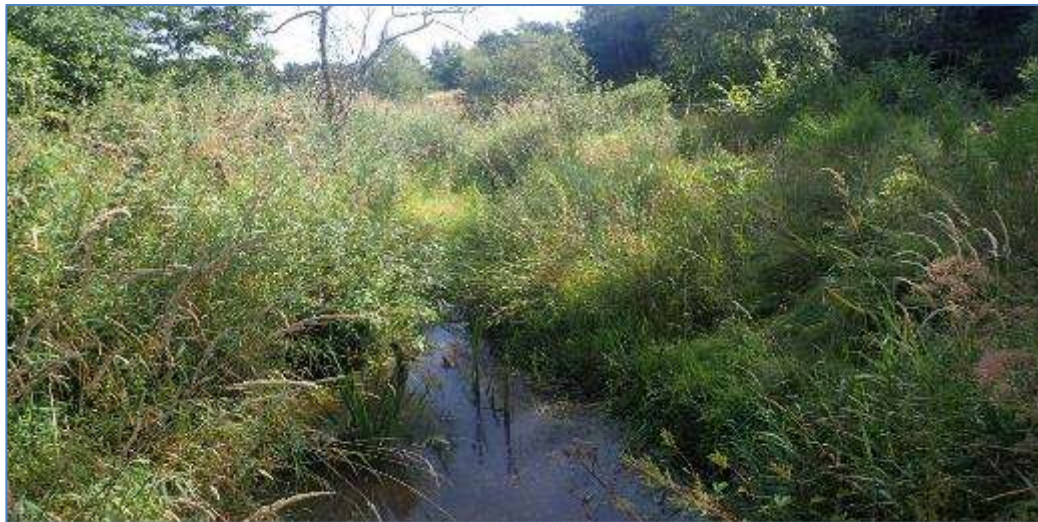
*Bæk i Kjærdal/Prebengårds Bæk strækning D henligger i dag naturligt og har et ringefald og en del steder med stillestående vand.*

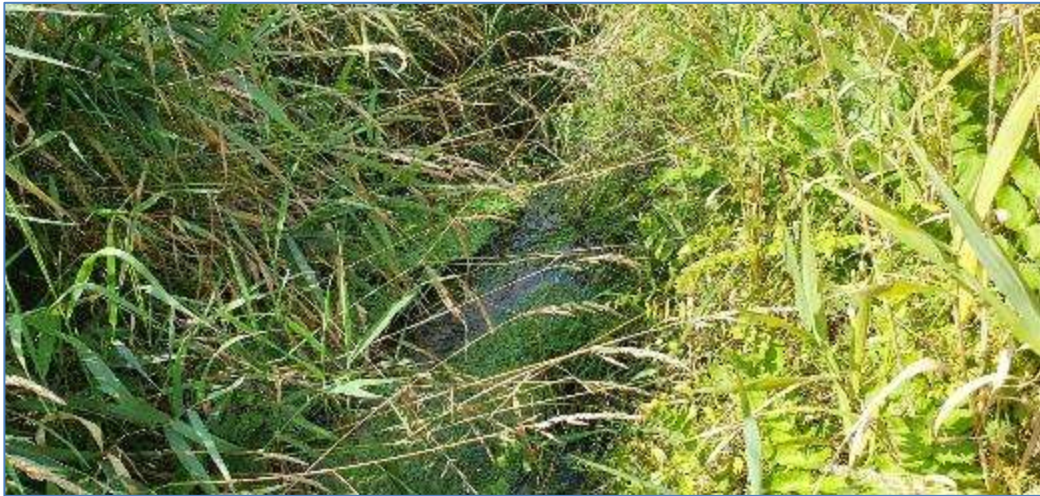
*Bæk i Kjærdal/Prebengårds Bæk strækning D på en typisk strækning med lav strømshastighed, hvor udlæg af groft materiale ikke giver mening.*

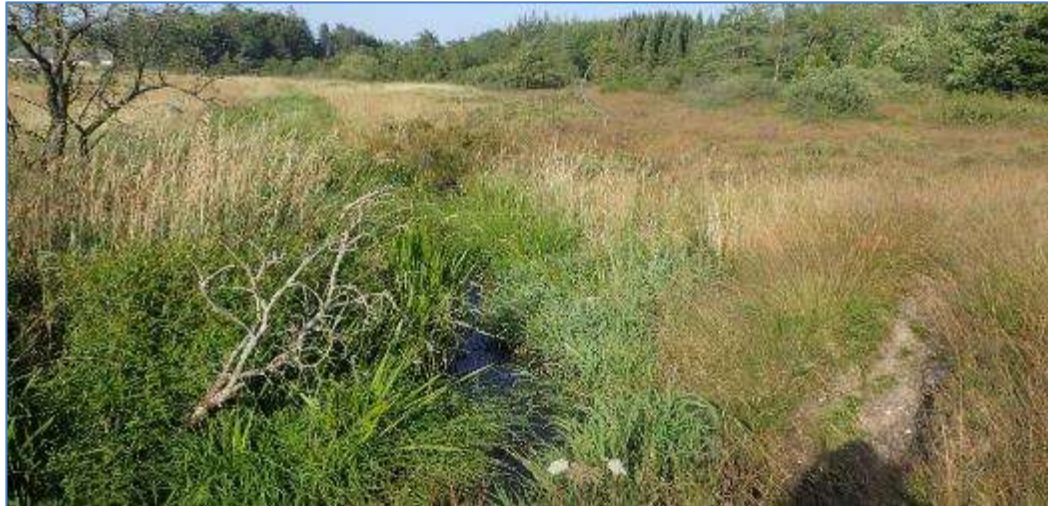
*Bæk i Kjærdal/Prebengårds Bæk strækning E i den øvre ende på en typisk strækning med stor fysisk variation med lavt fald og ringe strømhastighed, hvor udlæg af groft materiale ikke giver mening.*

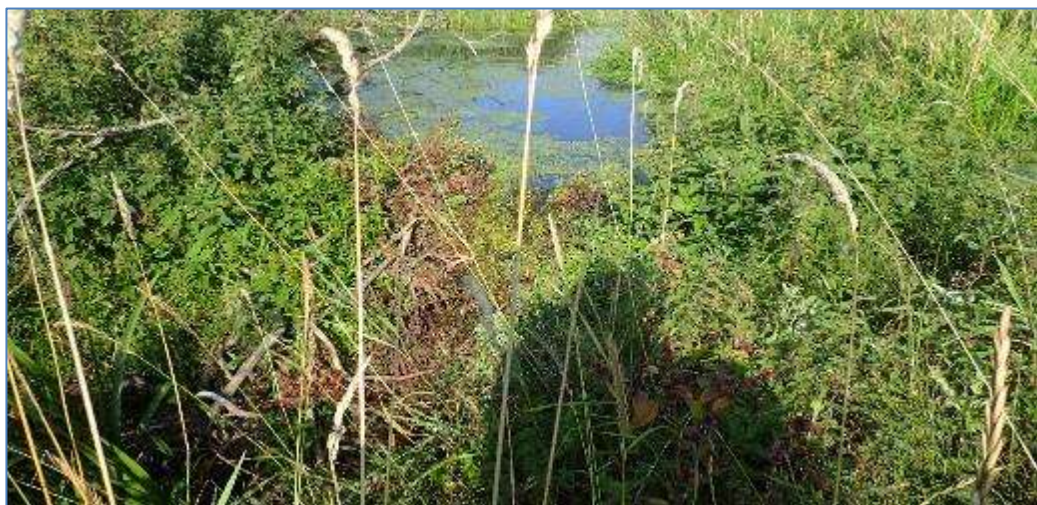
*Bæk i Kjærdal/Prebengårds Bæk strækning E på den midterste strækning ved den ene af strækningens to bæverdæmninger, som hindrer fiskepassage i vandløbet. Vandløbet er meget dynamisk men med lavt fald grundet opstuvning fra Møllesøen og bæverdæmninger og den foreslåede indsats vil ikke fremme målopfyldelse.*

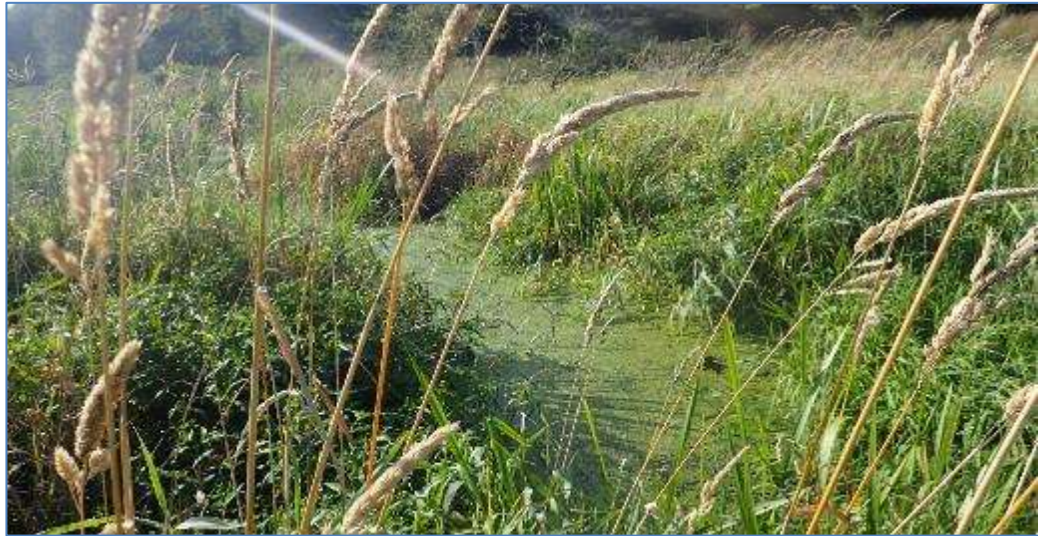
*Bæk i Kjærdal/Prebengårds Bæk strækning E på en stillestående strækning påvirket opstuvning fra en bæverdæmning. Læg mærke til de store mængder andemad, som viser at vandløbet er stillestående i en længere periode.*

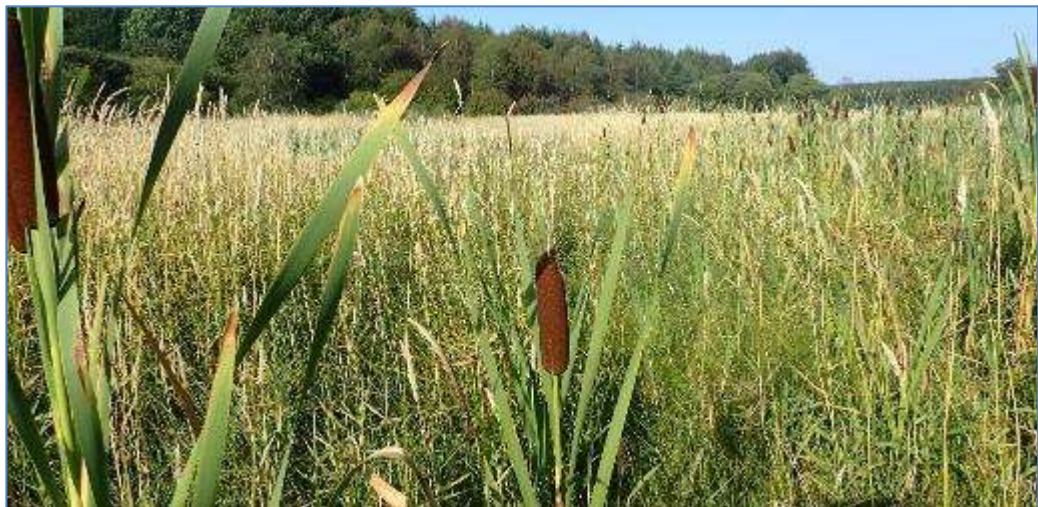
*Bæk i Kjærdal/Prebengårds Bæk strækning E på den nedre del hvor vandløbet er tilgroet og har et diffust forløb i over ca. 500 meter i den brede ådal. Faunapassage er kun teoretisk mulig under større afstrømninger og det giver ikke mening at gennemføre en indsats her.*

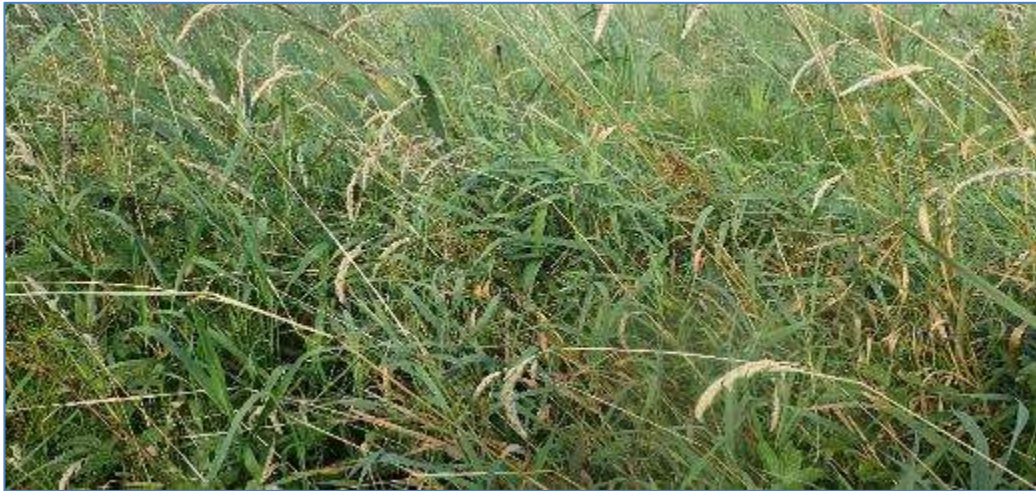
*Bæk i Kjærdal/Prebengårds Bæk strækning E er næsten helt tilgroet og stillestående ved udløbet i Flynder Å. Vandføringen er meget lav.*

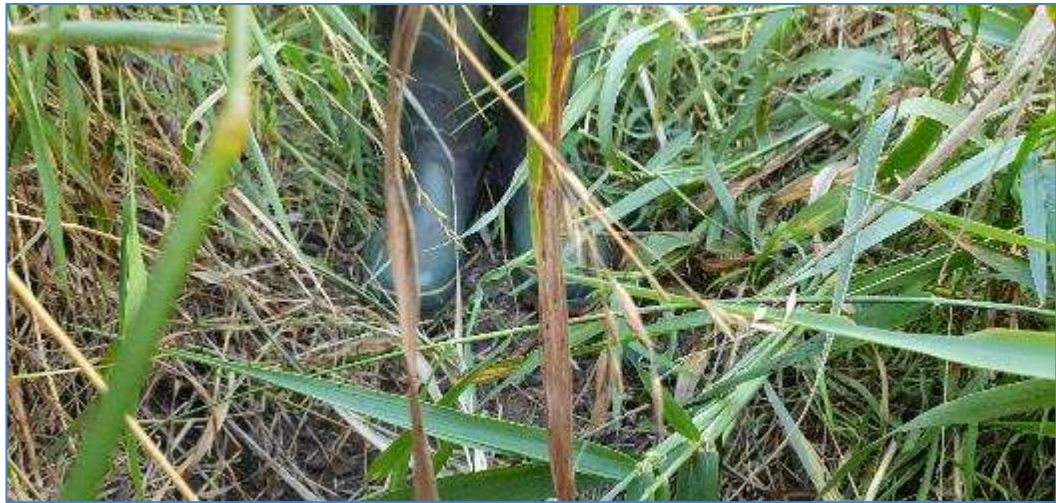
*Fabjerg Bæk strækning A er sommertør i øvre ende ud fort Fabjerg Kirke. Vandløbets leje viser dog, at der er vand på andre tider af året.*

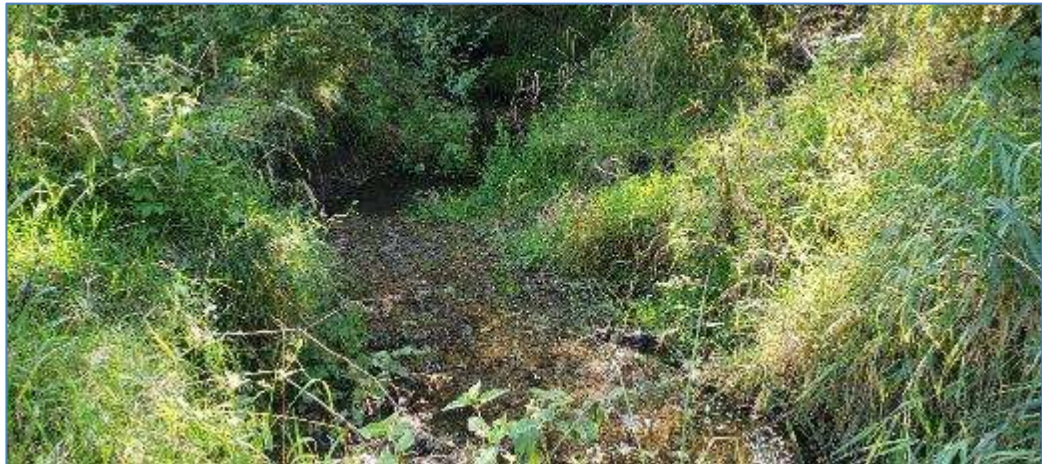
*Fabjerg Bæk strækning A er på den nedre del et afvekslende vandløb med stor fysisk variation med naturlig høller-stryg struktur og med en meget lille vandføring. Vandløbets lille vandføring gør det uegnet for ørred, som er afgørende for at hæve tilstanden til god økologisk tilstand.*

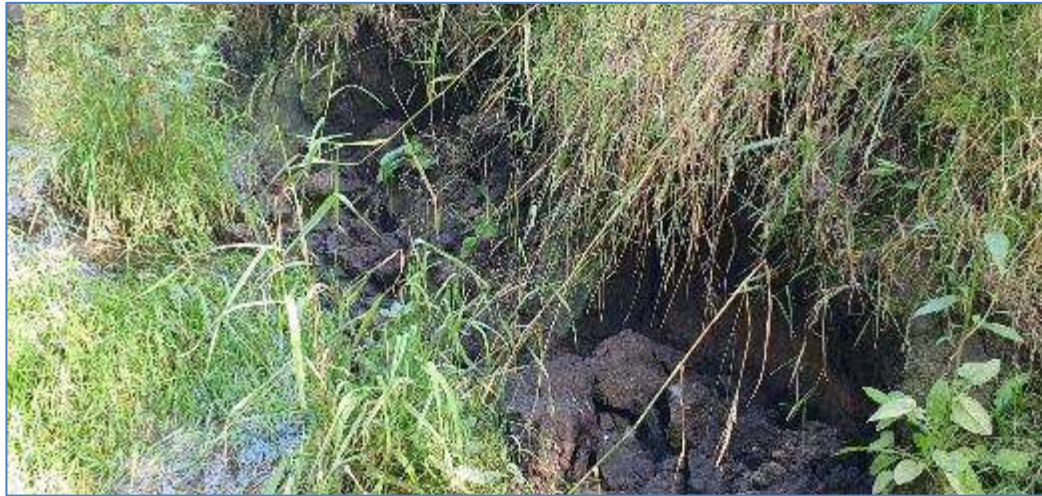
*Fabjerg Bæk strækning A er på den nedre del hvor brinken er eroderet/skredet voldsomt sammen pga. kronhjorte færdsel.*

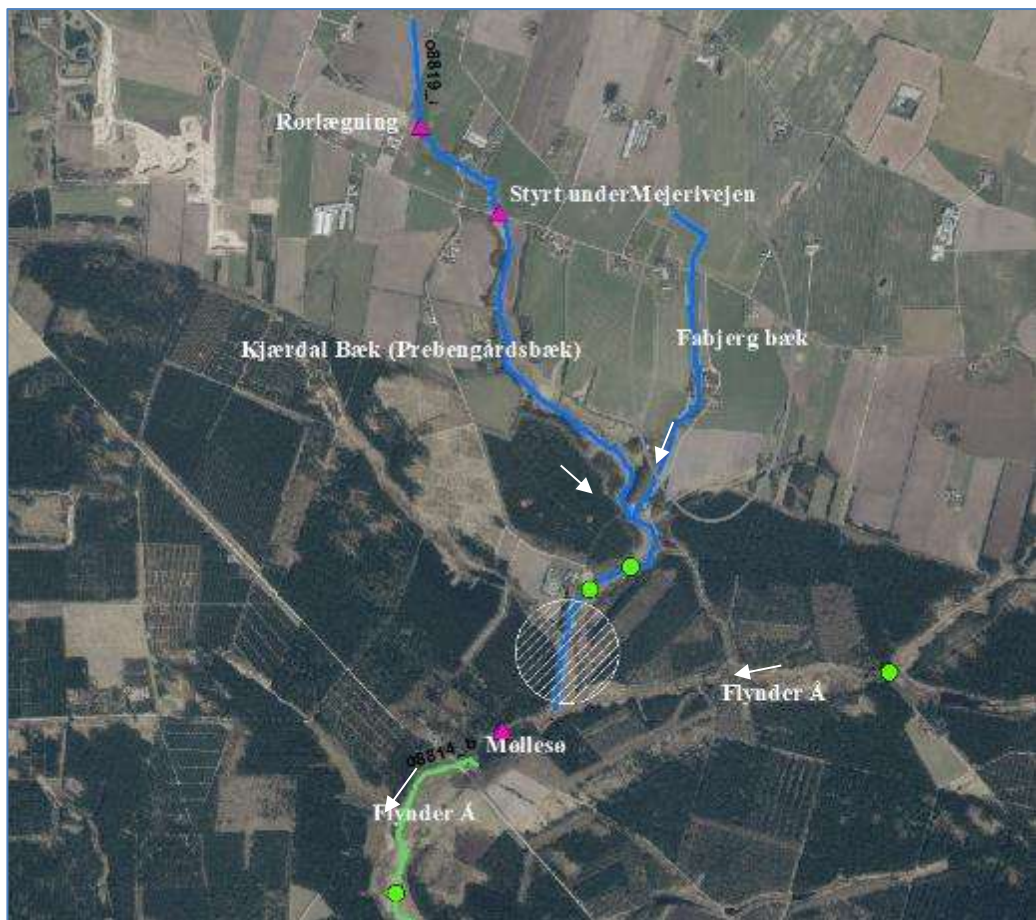
Alt i alt kan der - uanset indsats for at fjerne menneskabte spærringer i vandområdet, herunder spærringen ved Møllesøen, ikke forventes at der kan etableres effektiv fauna-passage til vandområdet. Fjernelse af spærringen ved Møllesøen vil blot kunne forventes at give passage til nogle få hundrede meter af nederste del af vandområdet, da sammengroning og bæverdæmninger i spærrer i vandløbet.

Registrerede spærringer i og omkring vandområde 08819\_a. Trekanten viser størt/rør-lægnings, grønne cirkler bæverdæmninger og skraveret cirkel diffust vandløbsforløb uden strømmende.
