Bilag 16
§ 3-naturregistrering – Fåremølle å – 010920

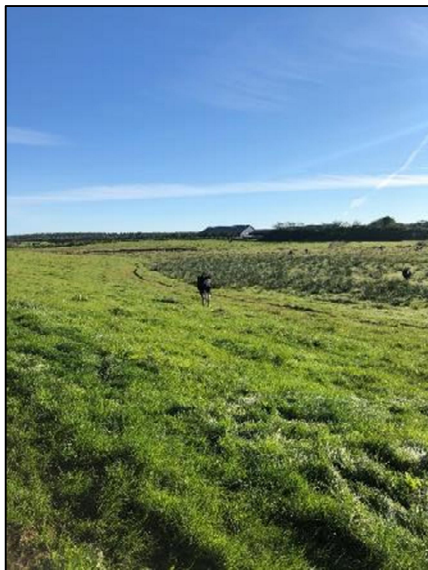
Lokalitet 1 er placeret i projektområdet sydlig del, og det er en beskyttet eng med en moderat til ringe naturtilstand. Engen afgræsses af kvæg, hvor der er et højt græsningstryk og tydelige køstier. Få arter som lyse-siv og fløjlgræs dominerer arealet. De nuværende afvandsforhold på engen er relativt fugtige til meget våd flere steder på engen og der er tydelige kørespor på den vestlige del af engen. Langs projektområdets rand ses en mere tør jordbund med arter som almindelig torskemund og håret høgeurt. Arealet virker forstyrret med arter som gederams, almindelig kvik, mælkebøtter, stor nælde, almindelig rajgræs, lav ranunkel og butbladet skræppe.

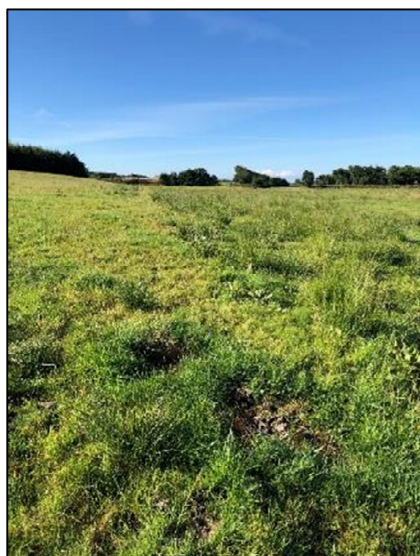
Lokalitet 2 er placeret i projektområdet sydlig del, og det er en beskyttet eng med en moderat til ringe naturtilstand. Engen er meget artsfattigt og påvirket af et højt græsningstryk og høslæt, hvor der flere steder er tydelige kørespor. De nuværende afvandsforhold på engen er relativt fugtige til meget våd flere steder på engen, hvor arter som mose-bunke, fløjlgræs, lyse-siv, almindelig mjøddurt, dynd-padderok, vand-pileurt, røgræs og glanskapslet siv er registreret.

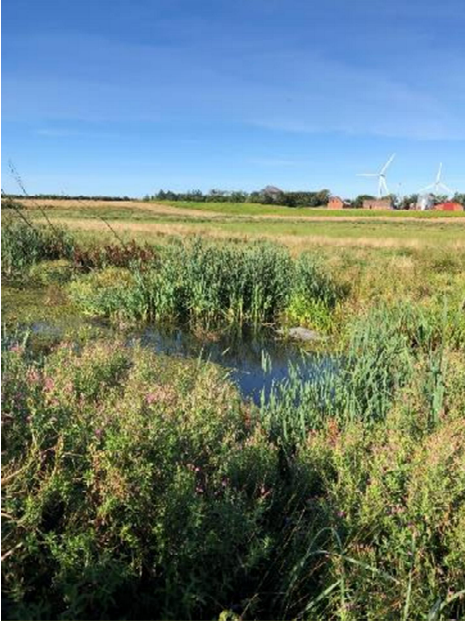
Lokalitet 3 er placeret i den sydøstlige del af projektområdet og er en beskyttet sø med en moderat naturtilstand. Arealet er en næringsrig sø, arter som liden andemad, dynd-padderok, dunhammer, svømmende vandaks, trådalger, manna-sødgræs og vand-skræppe er registreret. totalt dækket af tagrør skov/sump og vand på terræn. Flere tegn på eutrofiering og tilskuds fodring. Der er en skjult åben brønd på skrænten, farlig.

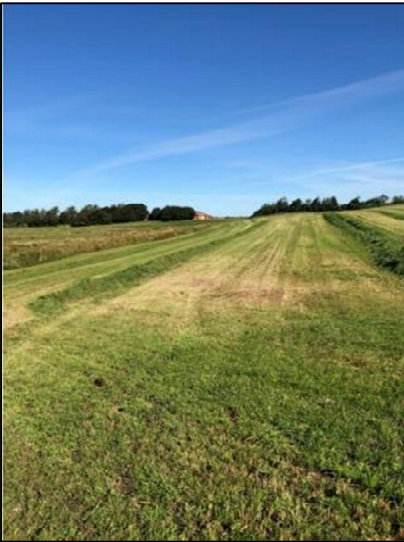
Lokalitet 3a er ikke længere en sø/vandhul. Det registrerede sø/vandhuls areal er 100 % omlagt og i omdrift.

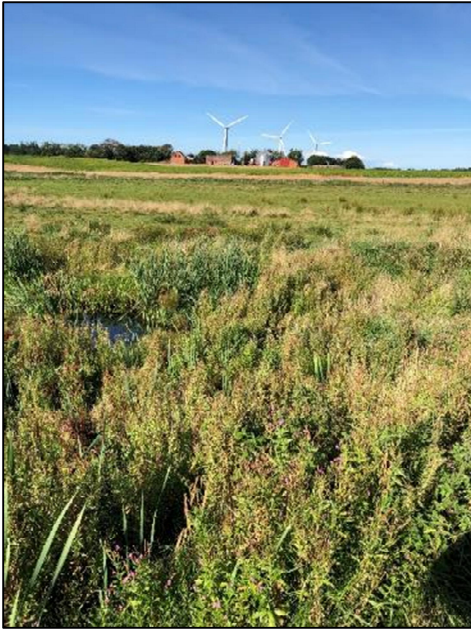
Lokalitet 4 er beliggende i den sydøstlige del af projektområdet og det er en beskyttet eng, som ligger placeret omkring lokalitet 3 og 3a. Arealet har en moderat naturtilstand. Stort set hele arealet er tilgroet med dueurt og stor nælde. De nuværende afvandingsforhold er relativt fugtige med arter som blandt andet lyse-siv, dunhammer, almindelig mjøddurt, sump-kællingetand, mose-bunke, rørgræs, vandskræppe og sværtevæld.

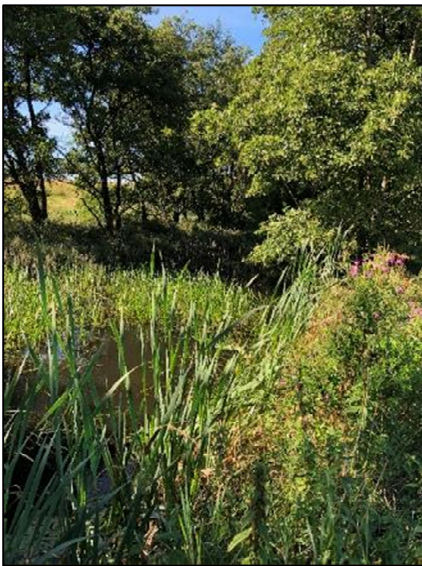
Lokalitet 5 er placeret i projektområdet sydvestlige del, og det er en beskyttet sø med en moderat naturtilstand. Arealet er skyggepåvirket og domineret og flere steder tilgroet med dynd-padderok. Arter som blev registreret i søen og den tilhørende rørsump er liden andemad, dunhammer, frøbid, vejbred-skeblad, gul iris, sideskærm, lyse-siv, svømmende vandaks og vandpest.

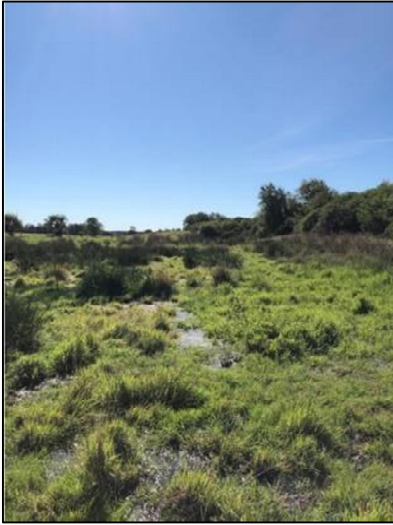
Lokalitet 6 er beliggende i den sydvestlige del af projektområdet, og det er en beskyttet eng med en moderat naturtilstand. Arealet afgræsses. De nuværende afvandingsforhold på engen er relativt fugtigt til meget våd, da der flere steder er vand på terræn, hvilket også kommer til udtryk ved de registrerede arter som liden andemad, mose-bunke, kryb-hvene, sump-kællingetand, almindelig mjørdurt, dueurt, dynd-padderok, sideskærm, lyse-siv og kær-tidsel.

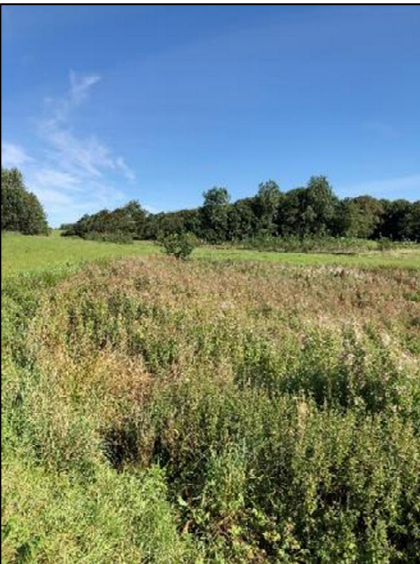
Lokalitet 7 er placeret i projektområdets sydvestlige del, og er en beskyttet sø med en ringe naturtilstand. Søen er udtørret (010920), hvor arealet er tilgroet med lådden dueurt og stor nælde, hvor arter som lyse-siv, sump-kællingetand, kær-tidsel, vand-skræppe og rørgræs blandt andet er registreret.

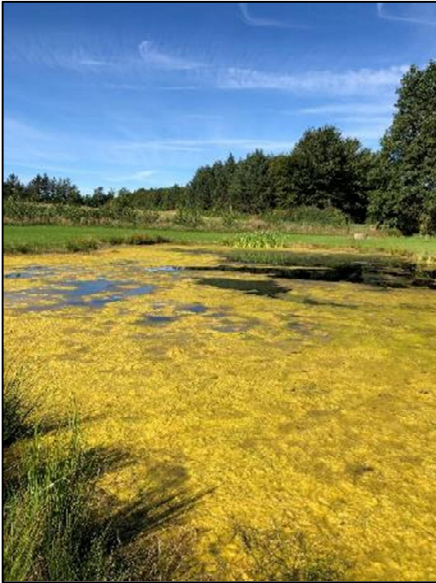
Lokalitet 8 er placeret i projektområdets sydvestlige del, og det er en beskyttet sø med moderat til ringe naturtilstand, hvor de omkringliggende græsarealer er slået helt ned og holdes som park. Det er en næringsrig sø, hvor arter i og omkring søen er registreret liden andemad, dunhammer, knæbøjlet rævehale, glanskapslet siv, lyse-siv, trådalger, hvid åkande, vejbred-skeblad og pindsvineknop er registreret.

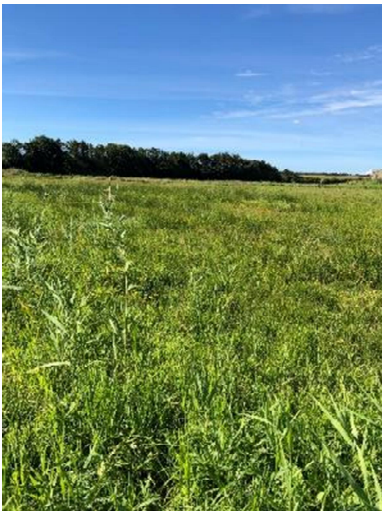
Lokalitet 10 er placeret i projektområdets midte vest for vandløbet (fåremølleå), og det er en beskyttet mose med en moderat til ringe naturtilstand, hvor mosen afgræsses af både heste og kvæg. De nuværende afvandingsforhold i mosen er relativt tør til pletvis fugtig, hvor lyse-siv dominerer arealet. Der er blandt andet registreret angelik, hyldebladet baldrian, græsbladet fladstjerne, fløjlsgræs, kær-galtetand, sumpkællingetand, almindelig mjøddurt, bittersød natskygge, skvalderkål, foder kulsukker, almindelig torskemund og almindelig kongepen, hvilket afspejler de nuværende afvandingsforhold med nogle tørre partier og andre dele mere fugtige.

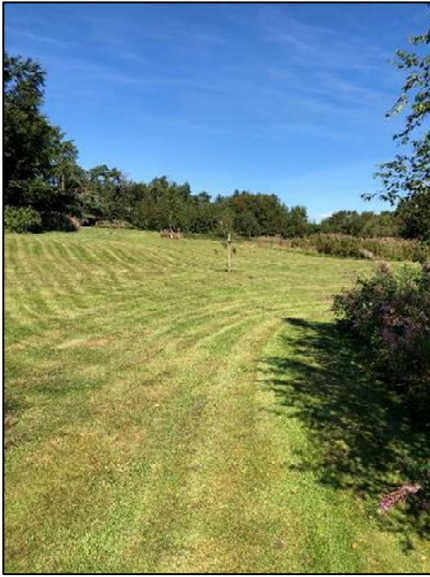
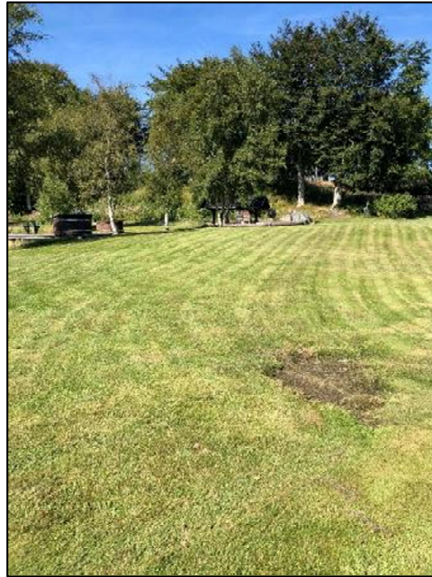
Lokalitet 11 er en beskyttet eng, som er placeret i den centrale del af projektområdet, hvor naturtilstanden for engen dårlig. Arealet er slået helt ned og ligner et parkanlæg. De tilstødende arealer ses arter som angelik, dun-birk, mose-bunke, gederams, almindelig hyld, almindelig kongepen, almindelig mangeløv, almindelig mjøddurt, rørgræs, lyse-siv, tagrør, skvalderkål, brombær, hindbær og hanekro, hvor det egentlige engareal er svært at erkende nogle arter, da det er slået helt ned. De nuværende afvandingsforhold er relativt tørre. Tjek luffoto for denne tilstandsændring.

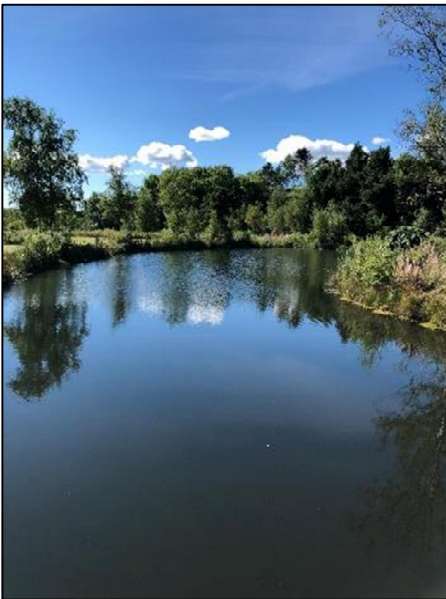
Lokalitet 12 er en beskyttet sø, som er beliggende midt i lokalitet 11, hvor naturtilstanden for søen er moderat. Arealet minder om en havedam, hvor der er bygget en platform med siddepladser og udsigt udover søen. Arter som liden andemad, dunhammer, sideskærm, tagrør, trådalger og svømmende vandaks blev registreret. Flere store individer af gunnera ses langs søbredden.

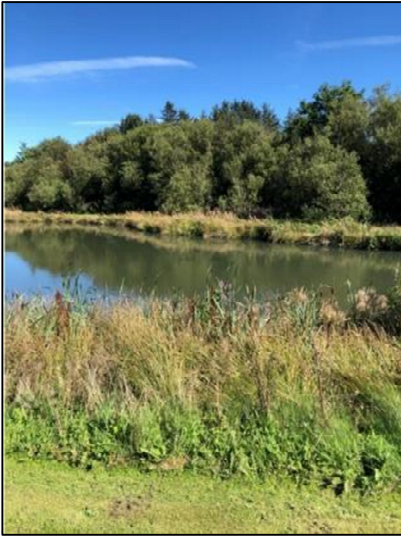
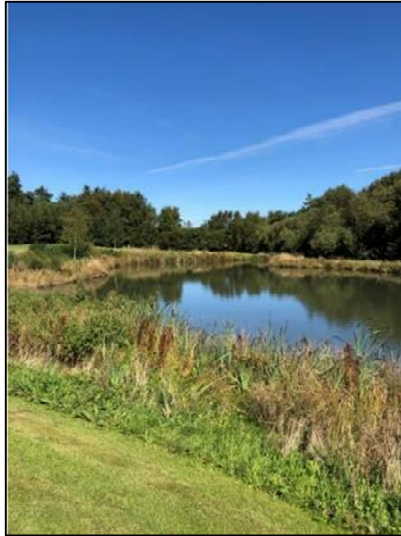
Lokalitet 13 er en beskyttet sø, der er placeret i lokalitet 11 centralt i projektområdet, hvor naturtilstanden er moderat. Vandet er ret grumset og arter som dunhammer, lyse-siv og dueurt blev registreret.

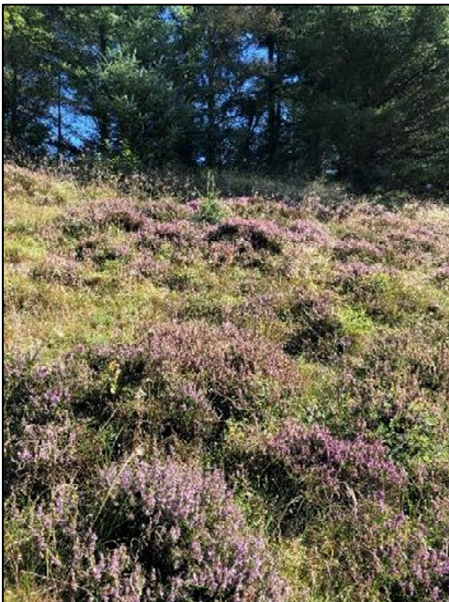
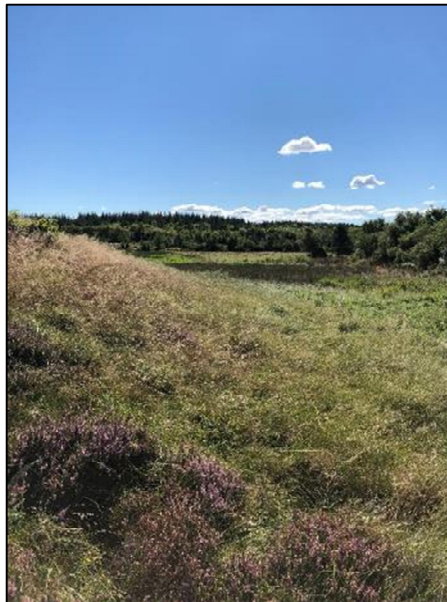
Lokalitet 14 er placeret i projektområdets centrale del, og er et beskyttet overdrev, og har en god til moderat naturtilstand. Overdrevet er tørt og fint op ad skrænten og langs skrænten, hvor den længere nede i ådalen minder mere om en eng. Grænsen for overdrevet bør redigeres, da arealet ændrer sig og bliver mere fugtigt og minder om eng.

Partier med tilgroning af gederams og flere klynger af gyvel. Meget fine overdrevsskrænter med blandt andet hedelyng, blåhat, blåmunke og djævelsbid. Der ses en stor variation indenfor dette engareal, med de fine skrænter og andre dele med dominans af lyse-siv, fløjlsgræs og mose-bunke. De nuværende afvandingsforhold er relativt tørre op ad skrænterne, men jordbunden bliver mere fugtigt jo længere ned i ådalen man kommer.

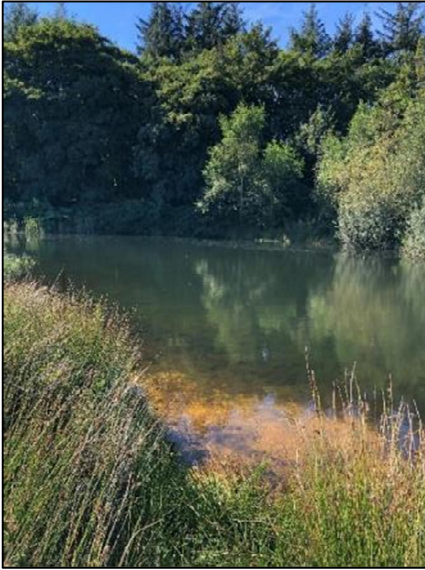
Lokalitet 15 er en beskyttet sø, som er beliggende i den centrale del af projektområdet, hvor naturtilstanden i søen er moderat. Det er en næringsrig sø, hvor der forekommer massiv tilskudsforing. Søens vand er ret klart med få partikler, hvor dunhammer, lyse-siv, åkande, røgræs. Flere store individer af gunnera ses langs søens rørsump. Tønde med foder, og store mængder foder på bunden af søen. Potential trussel for søen.

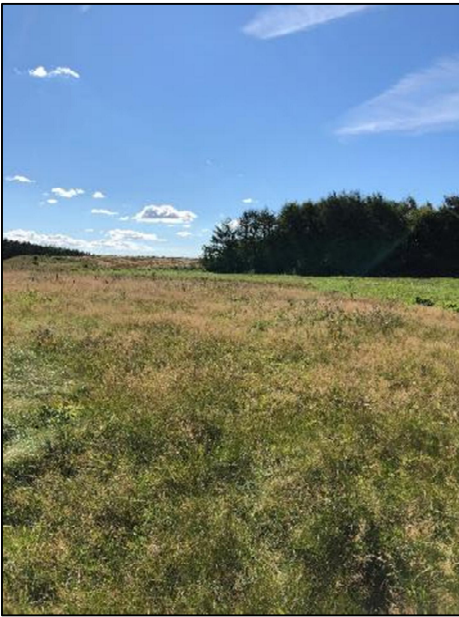
Lokalitet 16 er en beskyttet mose og naturtilstanden er ringe. Mosen er placeret i den nordvestlige del af projektområdet. De nuværende afvandingsforhold er relativt tørt, hvor foder-kulsukker dominerer pletvis arealet, og andre registrerede arter er mose-bunke, fløjlsgræs, glat dueurt, gåsepotentil, vild kørvel, stor nælde, lav ranunkel, lyse-siv, rørgræs, sværtevæld og kål-tidsel. Minder botanisk mere om eng end mose.

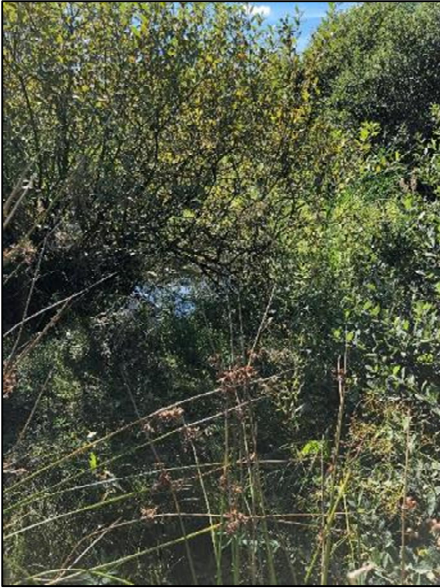
Lokalitet 17 er beliggende centralt i lokalitet 19 og det er en beskyttet sø med en moderat naturtilstand. Søen er tilgroet (august 2020). De nuværende afvandingsforhold er relativt fugtige, hvor en gyngende grund dominerer arealet. Arealet er omkranset af pilekrat og birk. Arterne som dunhammer, glanskapslet siv, lyse-siv, næb-star og dueurt er blandt andet registreret på arealet.

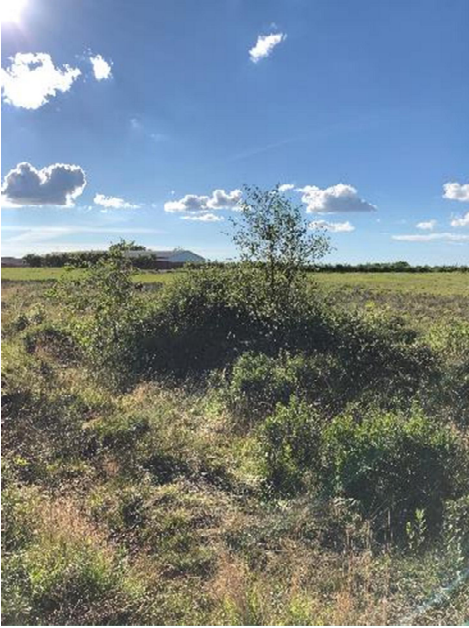
Lokalitet 21 er beliggende i den centrale del af projektområdet. Det er en beskyttet hede, hvor naturtilstanden er moderat. De nuværende afvandingsforhold er relativt tørt, hvor arealet er afgræsset af kvæg, dog flere områder med pil, birk, gran og gyvel. Der er hedelyng, mosepors, blåmunke og djævelsbid jævnt fordelt over hele arealet. Dog fugtigere langs vandløbet end hede ellers er.

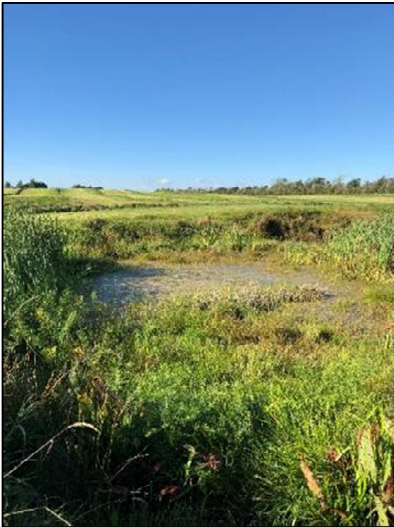
Lokalitet 22 er placeret i den sydøstlige del af projektområdet og det er en beskyttet sø, hvor naturtilstanden er moderat til ringe. Søen er en næringsrig sø, som er meget tilgroet med dunhammer og dynd-padderok. Arter som liden andemad, dunhammer, frøbid, lyse-siv, manna-sødgræs, rørgræs og vand-skræppe er blandt andet registreret på arealet.
