LEMVIG KOMMUNE

# KYSTBESKYTTELSE - LEMVIG ROKLUB OG MARINA

UDDRAG AF PROJEKTFORSLAGSNOTAT

A203501-001-TN04

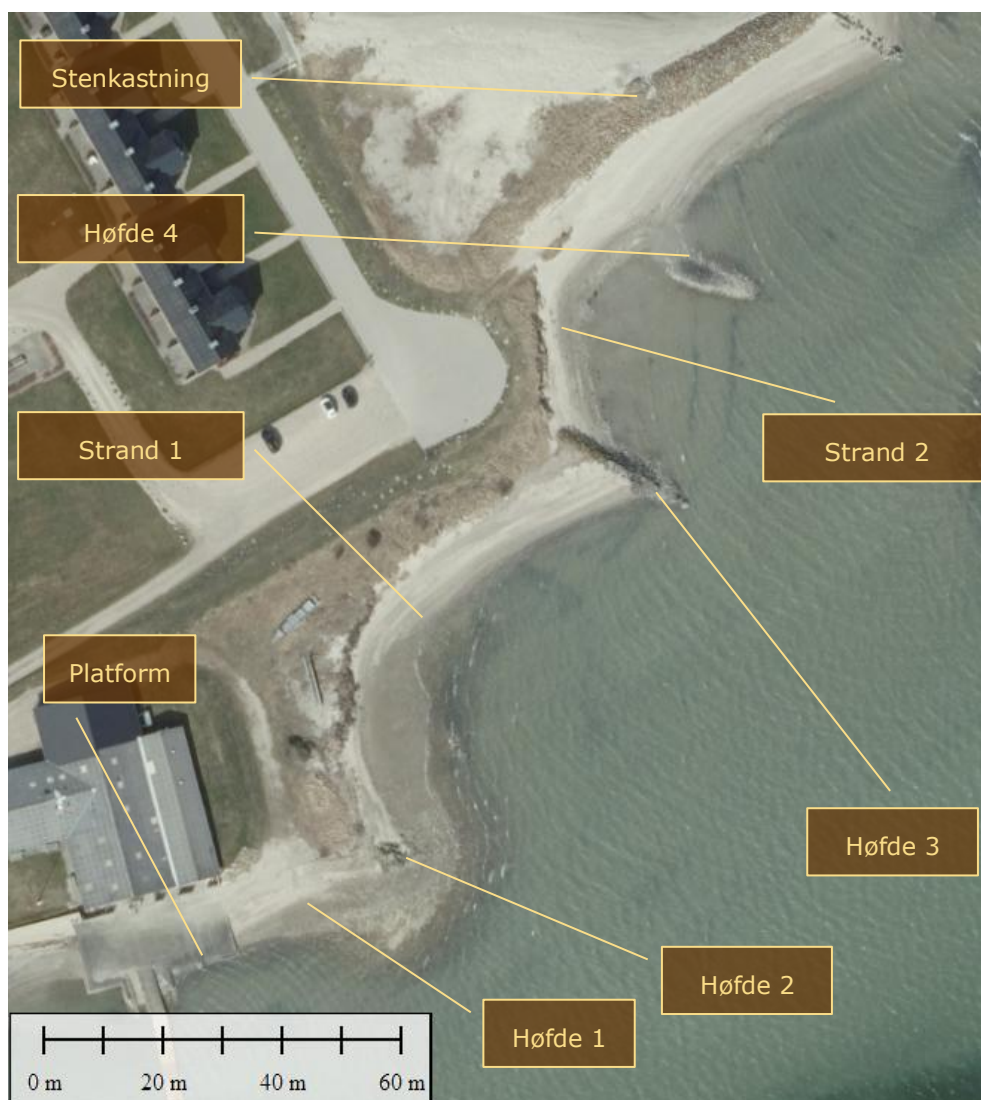
Figur 2-2 Oversigt med betegnelser, 2018

- > Stranden mellem hofde 2 og 3 (strand 1) var forholdsvist stenet i forbindelse med besigtigelsen. Der var tydelige tegn på erosion ved skræntfoden, specielt på den nordøstlige halvdel af stranden vest for hofde 3. Det fremgår af Figur 2-3, at skrænten beskytter det bagvedliggende lave område i tilfælde af højvande. Således vil fortsat erosion af skræntfoden på sigt kunne udgøre en risiko for oversvømmelse af de bagvedliggende områder.

- > Hofde 3 består af 10-50 kg sten udlagt omkring en række hofdeblokke (betonklokke). Hofden har en længde på ca. 25 m og er forholdsvist lav. Hofden har skabt en strand (strand 2) nord for hofden. Men det må formodes, at der passerer en del sand omkring hofden fra strand 2 til strand 1 i forbindelse med store bølger fra nord.

- > Stranden nord for hofde 3 (strand 2) var mindre stenet end strand 1 i forbindelse med besigtigelsen. Der var tydelige tegn på erosion af skræntfoden startende ved stenkastning og mole ved indsejlingen til Lemvig Marina.

- > Hofde 4 var ikke synlig i forbindelse med besigtigelsen.

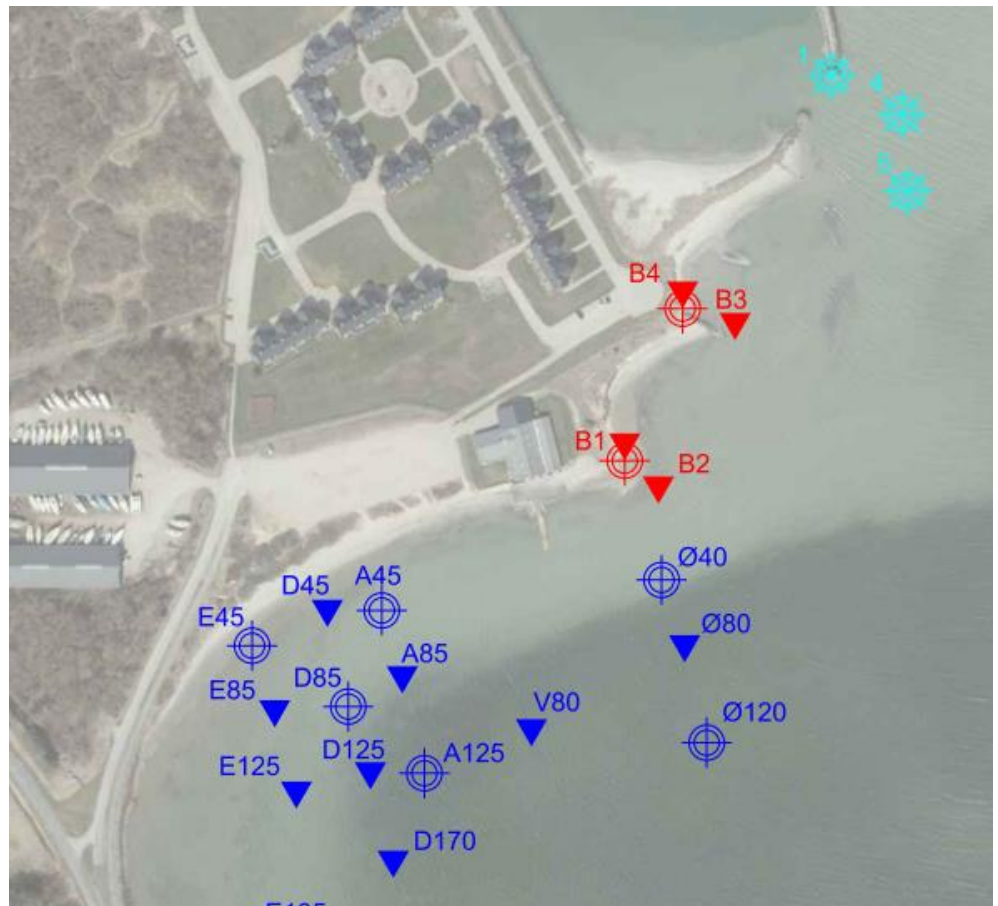
Figur 3-8 Oversigtskort – Geotekniske undersøgelser.

I forbindelse med udførelsen af marinaen er der i 1970'erne udført geotekniske undersøgelser (se Figur 3-8). De geotekniske undersøgelser for Østlig ydermole i marinaen viser meget varierende jordbundsforhold. Østlig ydermole ligger generelt på ca. 8 m sand som underlejres af gytje. Bundforholdene bliver generelt dårligere syd for indsejlingen til marinaen. Ved boring nr. 5 (se Figur 3-8) som er placeret på vestsiden af indsejlingen til marinaen er der således ikke truffet sand men udelukkende dynd ned til boringens afslutning i kote -11 m.

I håndboringerne (B1 og B4) er der truffet fint sand af postglacial alder til boringernes bund i 0,65 m á 1,5 m u. t. I mindre omfang indeholder sandaflejringerne stedvis mindre andele af grus og enkelte steder indslag af ler.

Rammesonderinger indikerer at der minimum er 3,2 til 4 m sandlag i undersøgelsespunkterne.

B2 var planlagt udført ved spidsen af den forlængede hofde 2 men forhold afstedkom at den måtte udføres ca. 25 m længere inde. De geotekniske forhold er således ikke belyst for den fulde længde af hofde 2 hvilket indebærer en risiko for at man træffer dynd eller gytje under et tyndt lag sand på de yderste 25 m af hofde 2. I givet fald vil der være risiko for bundbrud (geoteknisk stabilitet) og sætninger.

De foreliggende undersøgelser indikerer at der træffes dynd og gytje under et sandlag af varierende tykkelse, og at bundforholdene bliver ringere når man bevæger sig væk fra kysten. Dette kan få sætnings og stabilitetsmæssige konsekvenser specielt hvor hofderne forlænges.

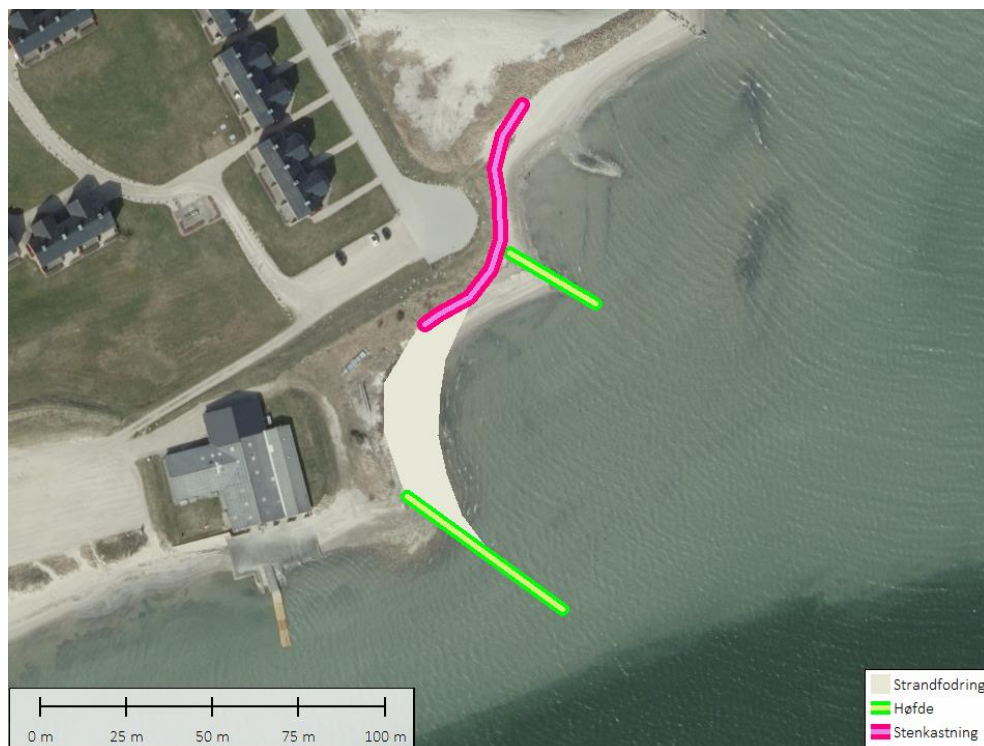
Figur 4-1 Projektforslag

Det vurderes, at hofde 2 er så tilpas lang, at den vil være i stand til at holde på en stabil sandstrand, som i lighed med en ralfodring vil bremse erosionen af skræntfoden. Da der ikke er tilstrækkeligt med sand i omsætning på kysten, foreslås det at tilkøre sandet og udlægge det på stranden. Sandet forventes at fordele sig og danne en strand nogenlunde som vist på Figur 4-1.

- > Ca. 75 m stenkastning i forlængelse af Lemvig Marinas ydermole og stenkastning
- > Ca. 700-800 m<sup>3</sup> strandfodring med sand
- > Forstærkning og forlængelse af hofde 2 til 40-50 m længde og retablering af hofde 3
- > Fjernelse af uvirksom kystbeskyttelse (herunder hofde 1 og 4).

Projektforslaget fremgår af Figur 4-1 og de enkelte elementer beskrives i det følgende.

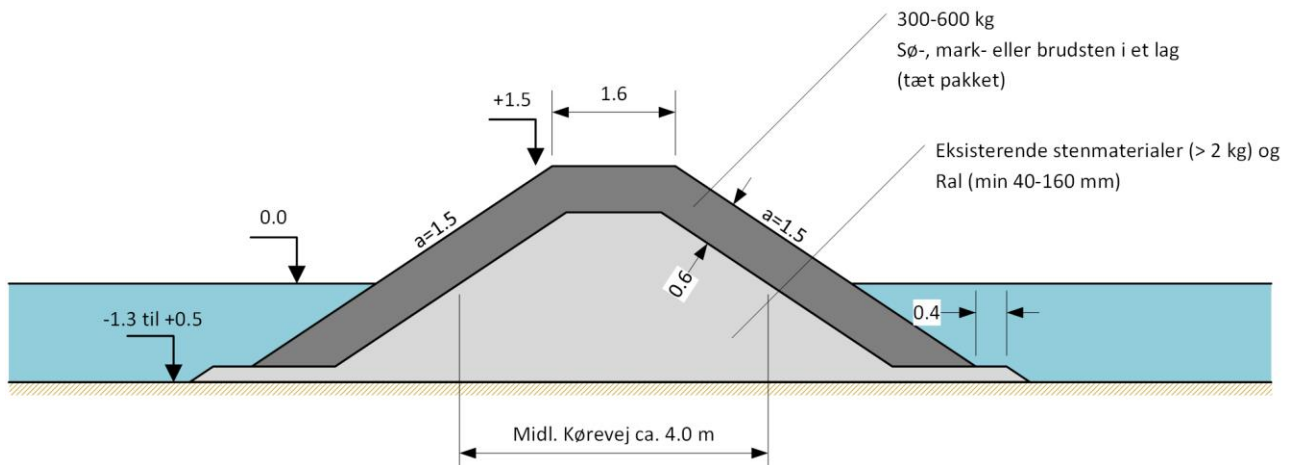
Figur 4-2 Principtværsnit for højder. Koter er i DVR90.

Den nye høfde 2 og forstærkede høfde 3 dimensioneres for en bølgehøjde på  $H_{m0} = 1,0$  m og bølgeperioder på  $T_{m-1,0} = 3$  s i forbindelse med 1,5 m højvande.

Stenstørrelsen er fundet med Hudsons formel med et stabilitetstal på  $K_d = 1,5$  og verificeret med Van der Meers formel ved en porøsitet på  $P=0,1$ . De to beregninger viser, at der skal anvendes sten med en medianvægt på ca.  $M_{50}=350$  kg.

Grundet den begrænsede vanddybde vurderes det, at en erfaren vandbygningsentreprenør med god sigtbarhed vil kunne udlægge dæksten i ét tæt lag på både høfder og stenkastning. Som ekstra sikkerhed imod skade (grundet ét lag) anvendes sten på 300-600 kg, med en medianvægt på 450 kg. Stenene er derfor noget større end de ca. 350 kg som findes med designformlerne.

I kernen af høfderne anvendes ral på 40-160 mm ( $d_{15}-d_{85}$ ) suppleret med indbygningsegnete stenmaterialer fra de eksisterende høfder, som er uden begroning og som er tungere end 2 kg.

Højderne udføres med krone i kote +1.5 m og med en bredde svarende til 2½-3 sten. Ved ekstremt højvande kan konstruktionen således være neddykket, men i sådan en situation formodes bølgehøjden at være begrænset. Konstruktionens bredde tillader desuden en hydraulisk gravemaskine at køre på konstruktionen og udlægge stenmaterialerne.

På baggrund af de udførte geotekniske undersøgelser kan det vise sig nødvendigt at foretage en lagvis opbygning af kernen med indbygning af geonet i flere niveauer, samt at udføre konstruktionerne med overhøjde. Dette gælder særligt ved de yderste 25 m af højde 2 – hvor der er risiko for bundbrud (geoteknik stabilitet) og sætninger ved højdehovedet.
